**POMORSKI I POVIJESNI MUZEJ
HRVATSKOG PRIMORJA RIJEKA**

(GUVERNEROVA PALAČA)

MRAMORNA DVORANA

**ELABORAT
KONZERVATORSKO-RESTAURATORSKIH
ISTRAŽIVANJA I RADOVA**

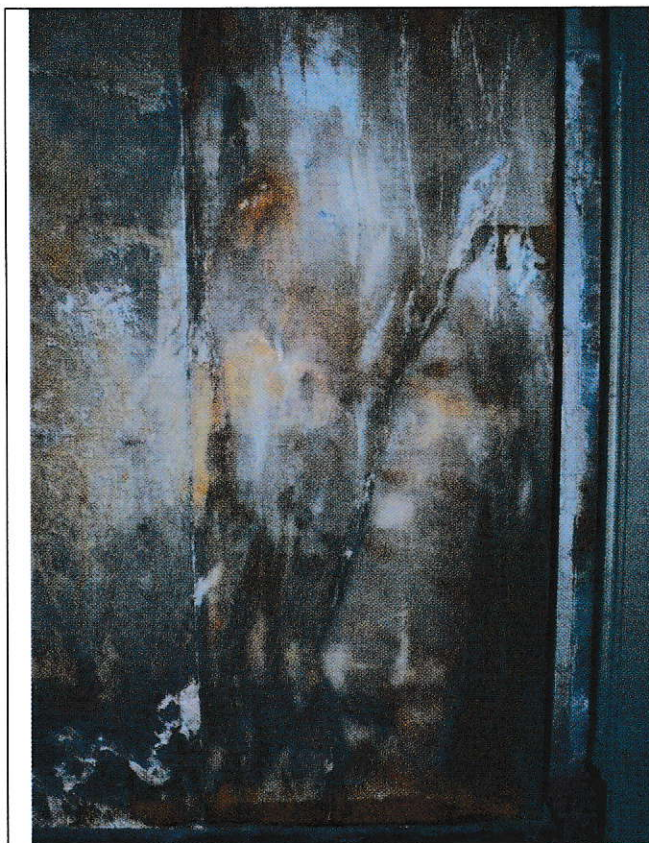
Patine daju neuredan izgled mramoru. Tonovi patina su zagasiti a boja mramora se mijenja u sivkaste do smeđkaste nijanse. Ova se onečišćenja uočavaju ponajprije na bijelom mramoru (vjerojatno Bianco Calcatta), te na dominirajućem mramoru (vjerojatno Giallo Siena).

Sl. 1 Sive površinske patine na mramoru Giallo Siena na istočnom zidu

Onečišćenja taložena na površini mramora potrebno je u cjelovitosti ukloniti kako bi se vratio originalan izgled mramora. Također je potrebno ukloniti sloj voska koji zadržava nevezane prljavštine, a ujedno zatvara porni prostor prirodnog kamena sprečavajući migraciju soli te posljedično uzrokujući mehanička oštećenja poput pucanja, listanja i osipavanja kamena.

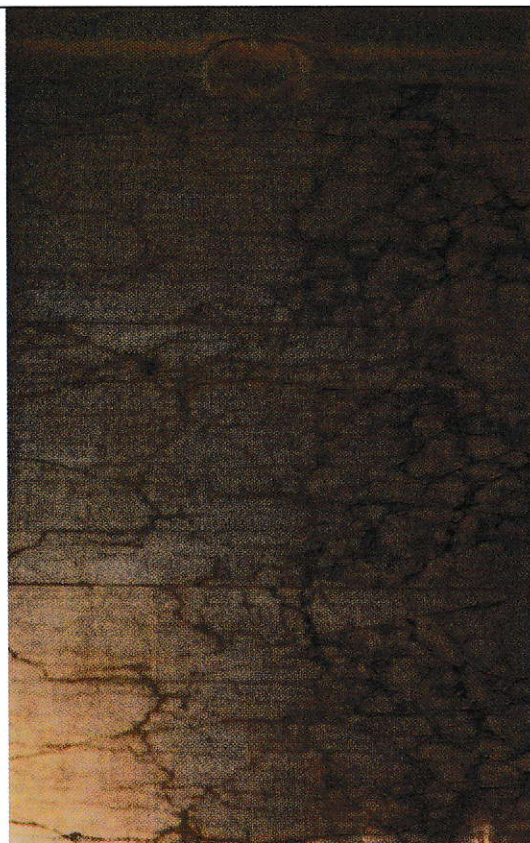
Sl. 2 Smeđkaste patine na mramoru Bianco Calcatta na južnom zidu

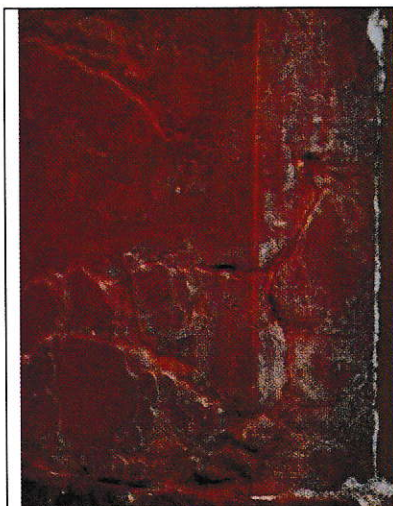
Proces isoljavanja manifestira se kao nakupine bijelih efluorescencija na mjestima oštećenja. Ove soli su većim dijelom migrirale kapilarnom vlagom iz tla, a obzirom na blizinu mora vjerojatno su se kloridi nošeni vjetrom ili kao aerosol taložili na površine kamena.

Sl. 3 Oštećenja uzrokovana solima – detalj

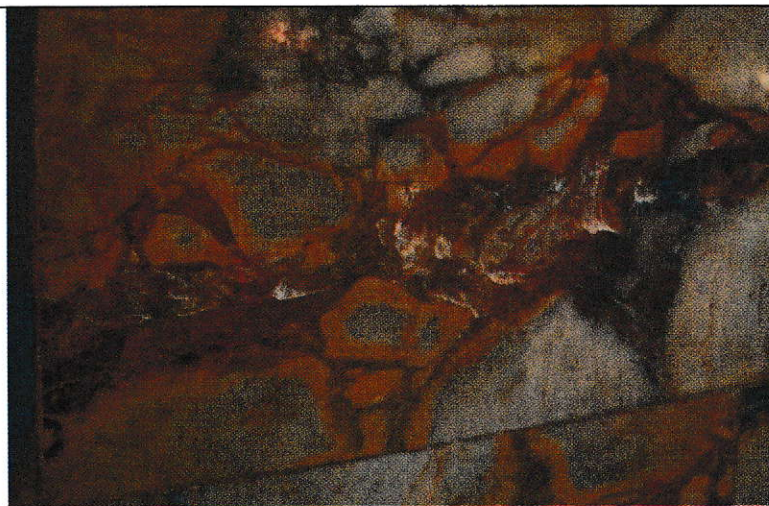
Prašasto osipanje kamena prvi je pokazatelj prisutnosti soli u kamenu, a uočava se posebice u donjim zonama mramorne oplata. Ovom vidu oštećenja najviše je zahvaćen mramor Rosso Sicilia, a mjestimično se uočava na mramoru Rosso Verona (oljuštene površine na donjim dijelovima pilastara) te Giallo Siena.

Sl. 4 Osipavanje površinskog sloja - detalj na sjevernom zidu

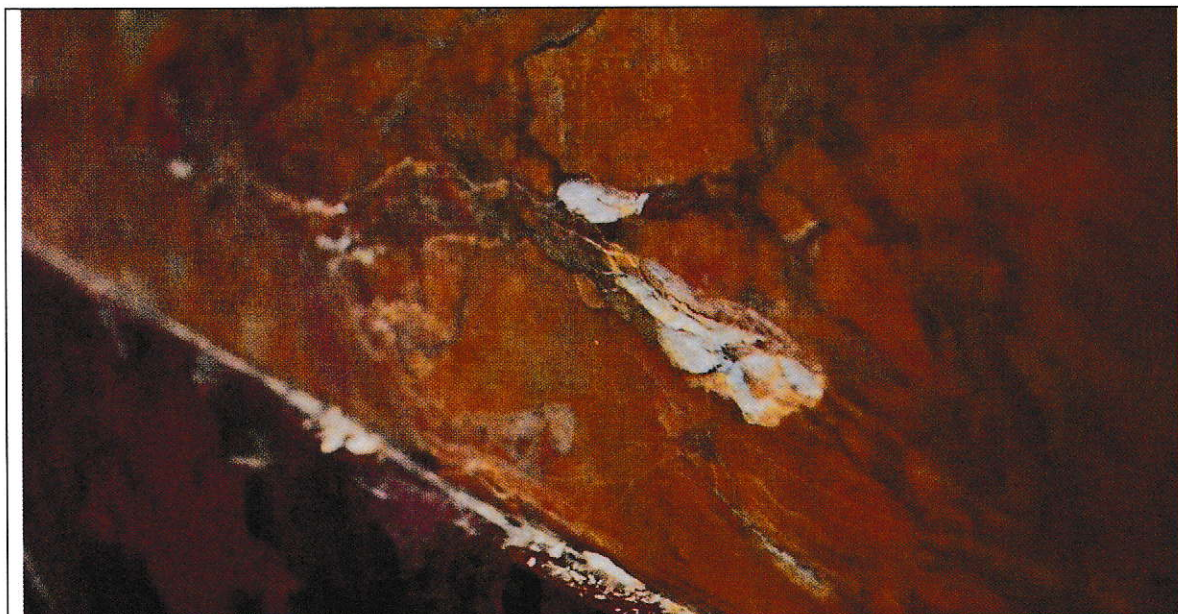
kredu. Obzirom na veću količinu sulfata prisutnoj u žbuci vjerojatno se radi o mineralnom gipsu. Gips nastaje kemijskim reakcijama iz sumpora, a koji s vodom daje jaku sulfatnu kiselinu. Ona razara vapnenac - kalcijev karbonat i pretvara ga u slabo topivi kalcijev sulfat $\text{CaSO}_4 \cdot 2\text{H}_2\text{O}$ (mineralni gips). Radi neposredne blizine taj se mineral taloži u porama kamena, a kako ima dvostruko veći molarni volumen od kalcijeva karbonata, kristalizacijom u pornome prostoru kamena izaziva visok hidratacijski tlak koji uzrokuje razaranje kamena (ljuskanje te praškasto osipanje).

Sl. 5 Soli razaraju strukturu mramora, ljuskanje i praskasto osipanje – detalj na sjevernom zidu

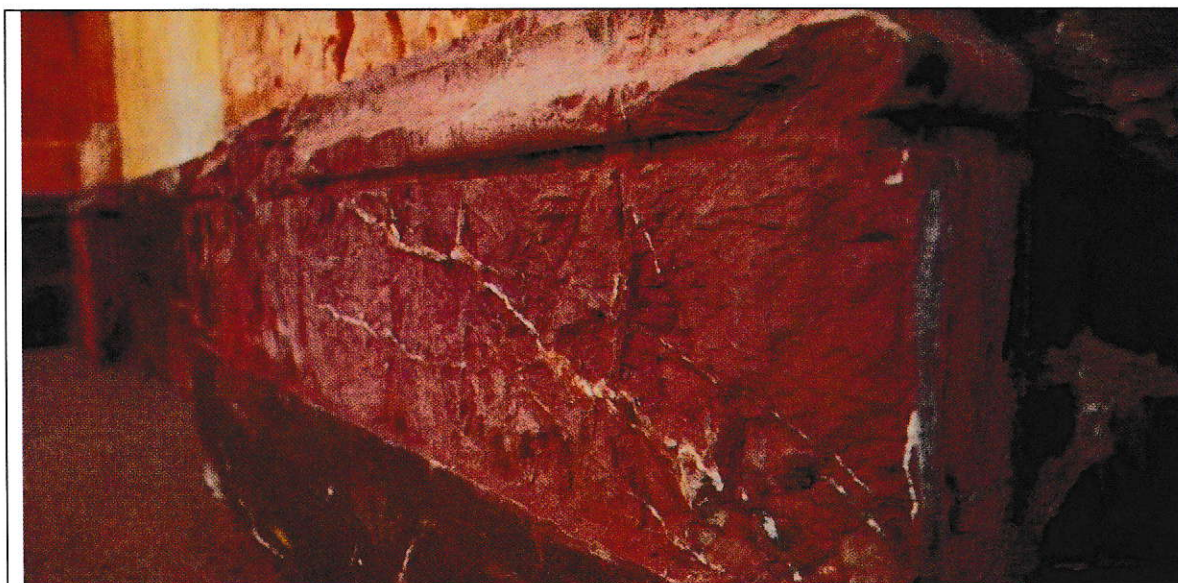
Sl. 6 Degradacija mramora Rosso Sicilia uzrokovana solima- detalj na sjevernom zidu

Donji profil, iznad samog poda, tamno crvene-bordo boje (Rosso Sicilia) u većem je dijelu oštećen (cca. dvije trećine sveukupne površine). Obzirom da ova strukturna oštećenja (gusto ljuskanje, razlistavanje te praškasto osipanje) nije moguće sanirati, na ta mjesta je potrebno ugraditi novi zdravi kamen.

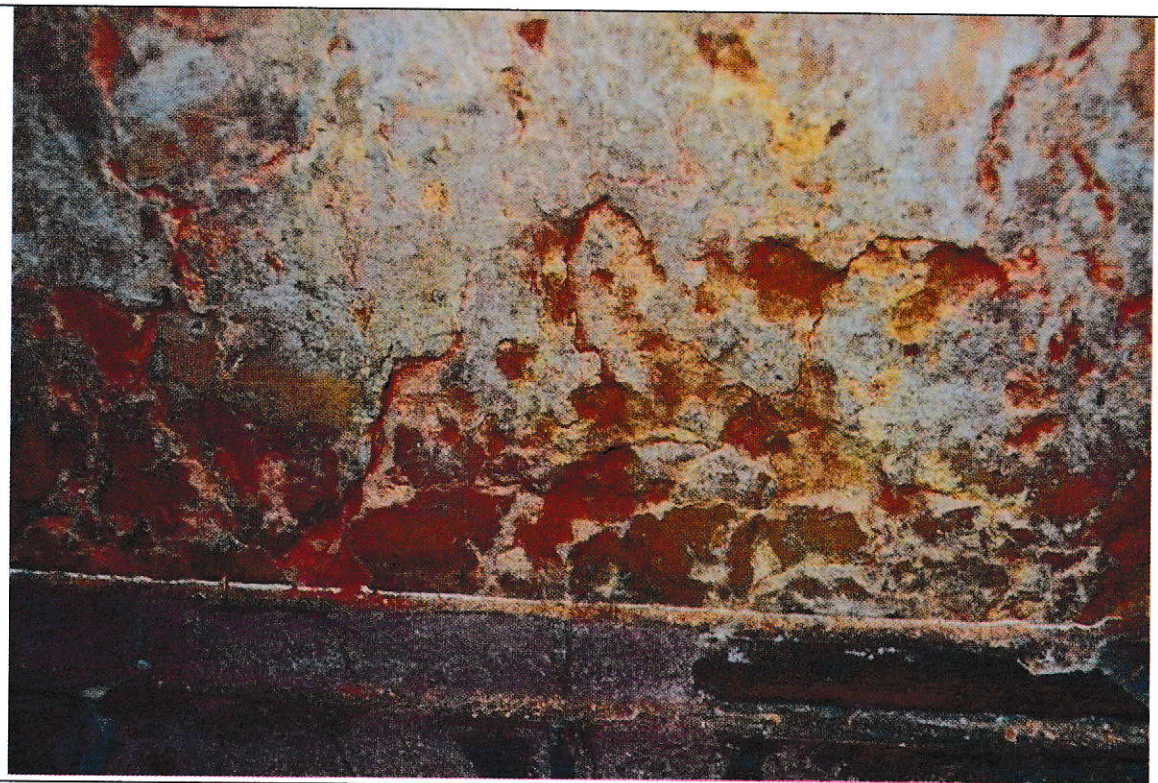
Sl. 7 Razlistavanje površine mramora Rosso Verona – detalj na sjevernom zidu

Zamjena 19 ploča mramora Rosso Verona će se izvršiti ukoliko se nađe identičan kamen koji će se uklopiti sa ostalim elementima pilastra u tom materijalu. U suprotnom se neće zamijeniti oštećeni mramor već će se postojeći sanirati.

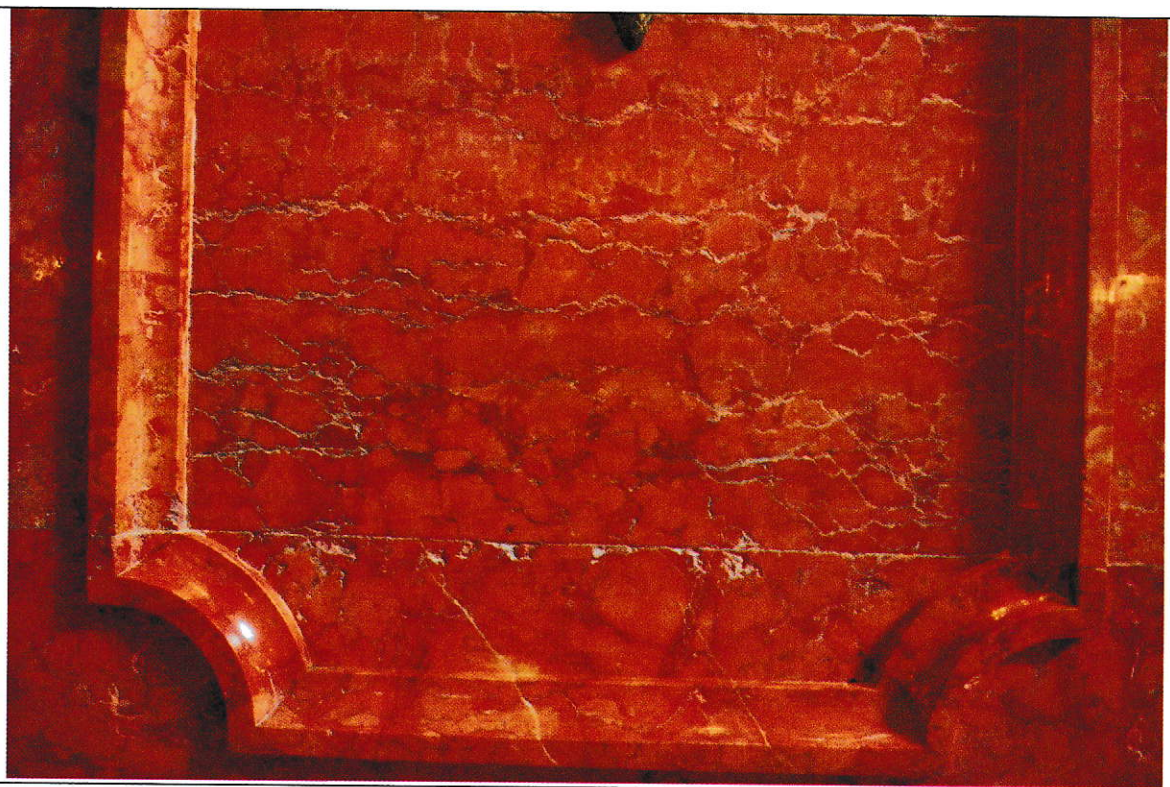
Sl. 8 Degradacija površine mramora Rosso Verona – detalj na sjevernom zidu

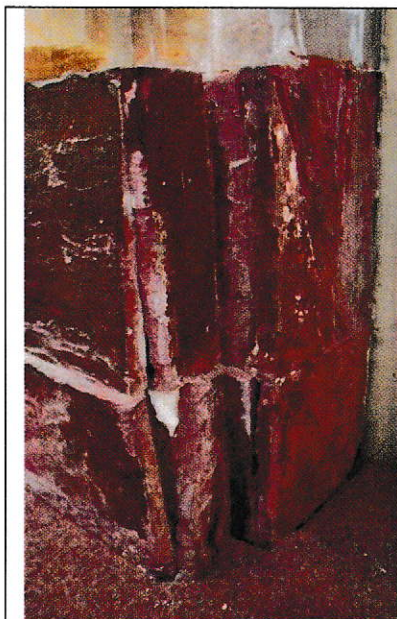
Gravitacijske sile utječu na dio mramorne oplate radi same nehomogene strukture i čvrstoće kamena prošaranog venama. Obzirom da su ugrađene ploče debele samo dva centimetra vrlo su krhke te djelovanjem dugotrajnog opterećenja gornjim dijelovima građevine počinju ranije propadati. To se manifestira u obliku mreže pukotina orijentiranih pretežno onako kakva im je bila orijetacija još u kamenolomu. Obzirom da su sljubnice između ploča jako uske dolazi do vršnih opterećivanja utjecajem gravitacijskih sila. Ovakva oštećenja su uočljiva ponajprije uzduž donjeg profiliranog vijenca (mramor Rosso sicilia) u visini od 45 centimetara. Osim što su soli oslabile mramor u vidu ljuštenja cijelih površina, ploče su se odvojile od podloge tvoreći „trbuh“, a mjestimično je kamen popucao te se odlomio.

Sl. 9 Djelovanjem gravitacijskih sila, vlage i soli na mramor

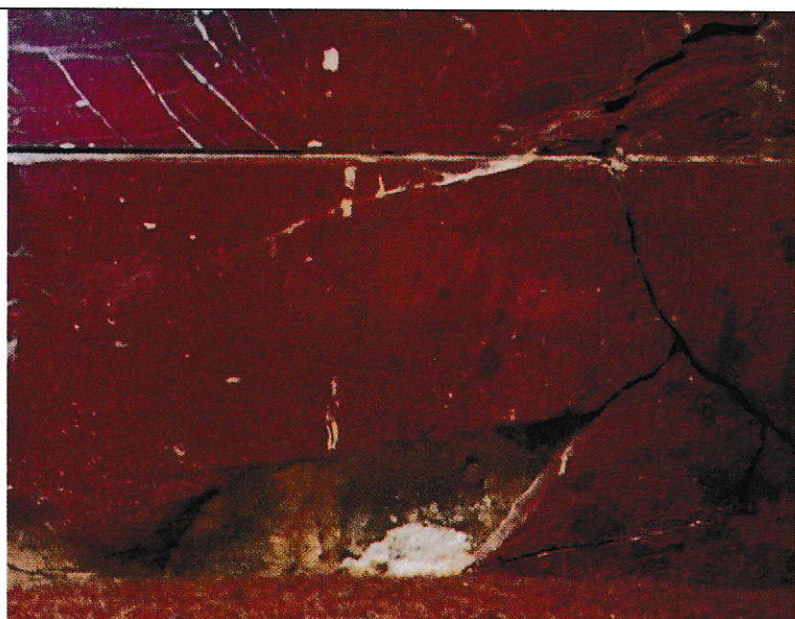
Sl. 10 Pucanje i odlamanje djelovanjem gravitacijskih sila

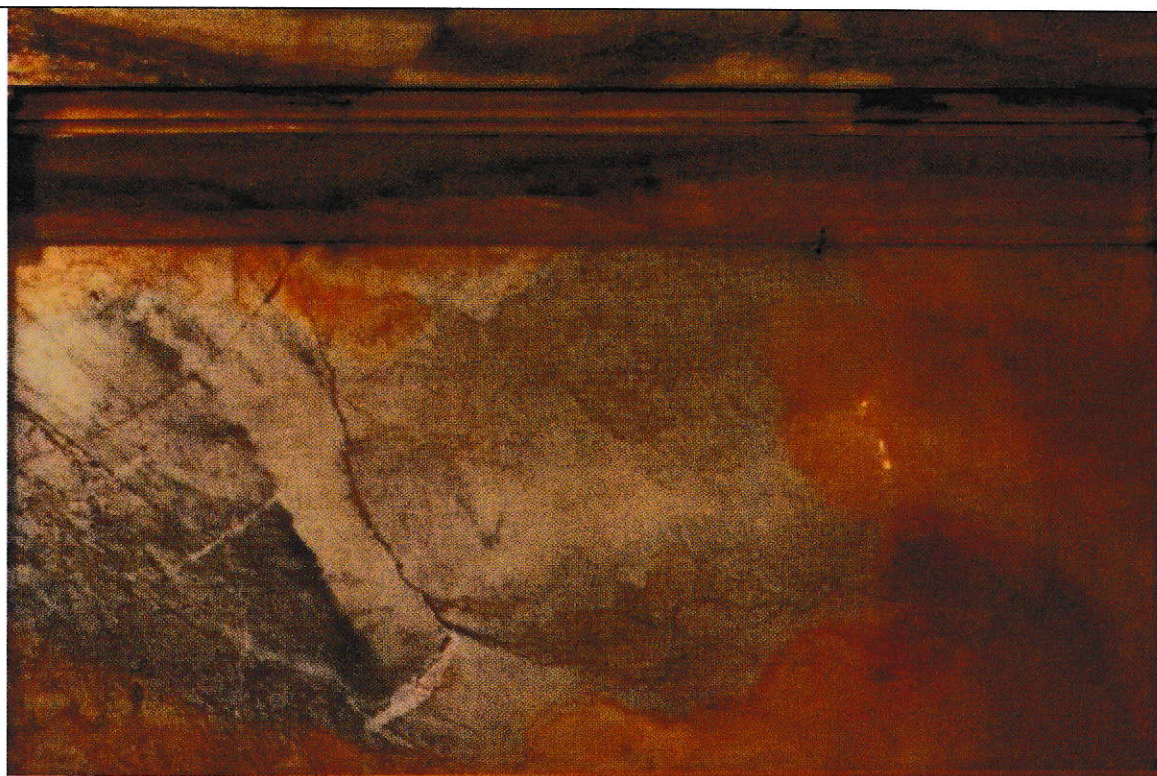
Sl. 11 Strukturna oštećenja – pukotine na mramoru Giallo Siena na južnom zidu

Oštećene ploče u mramoru Giallo Siena se neće zamijeniti radi specifične strukture, odnosno uzorka na kamenu, jer bi se njegova zamjena utjecala na estetski doživljaj dvorane.

Pukotine ploča koje se neće demontirati biti će injektirane epoksidnim ljepilom niske viskoznosti. Retuš svih pukotina, kao i ostalih manjih površinskih oštećenja će biti izveden vapneno-akrilnom prahom.

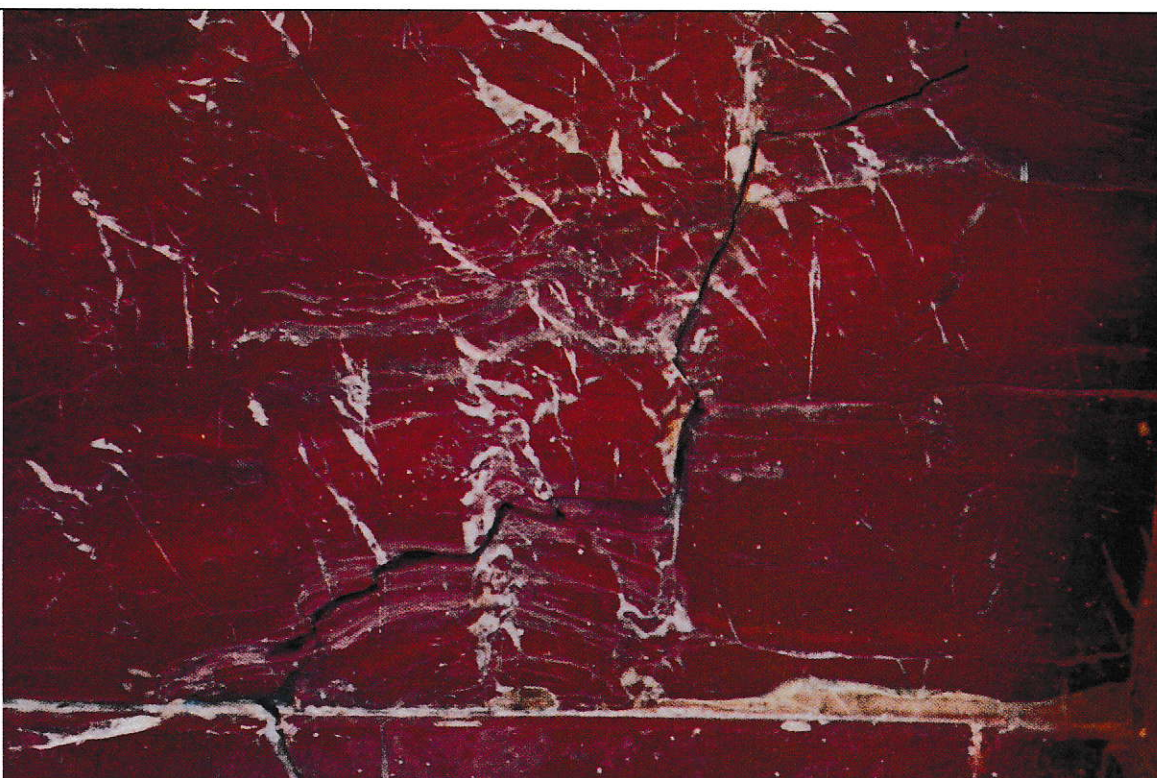
Sl. 12 Pukotina uzrokovana gravitacijskim silama na oslabljen mramor Rosso Sicila

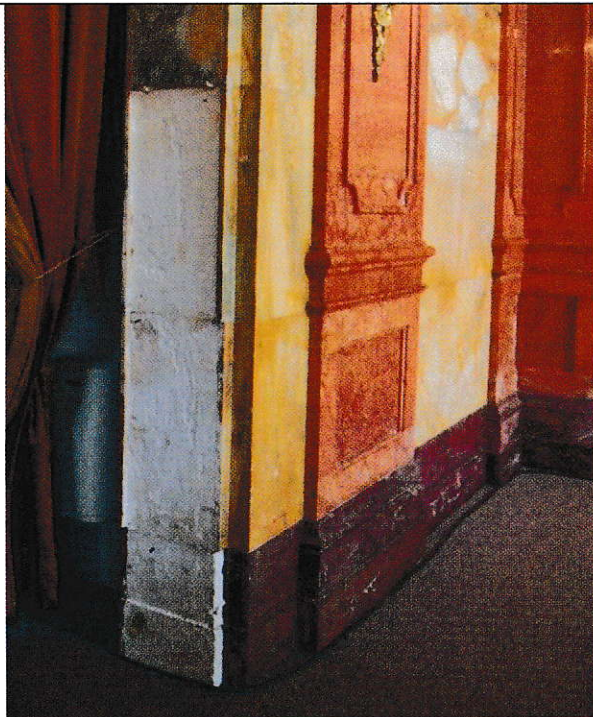
Osim same težine kamenih blokova koji tvore građevinu, statička postojanost poremećena je obzirom da su mramorne ploče lijepljene na mekanu podlogu. Konzistencija vapnene žbuke nalikuje na kredu, prhki i mekani materijal koji je vremenom popustio. Iz tog su se razloga određene ploče odvojile od podloge, a mjestimično su ispale. Pomaci lica kamenih ploča iz vertikalne ravnine zida vidljivi su na istočnom i zapadnom zidu (Grafička dokumentacija zatečenih oštećenja i onečišćenja u Elaboratu Guvernerova palača, Mramorna dvorana, 2006. HRZ.)

Sl. 13 Ploče koje su se vremenom odvojile od podloge su već ranije demontirane i uskladištene

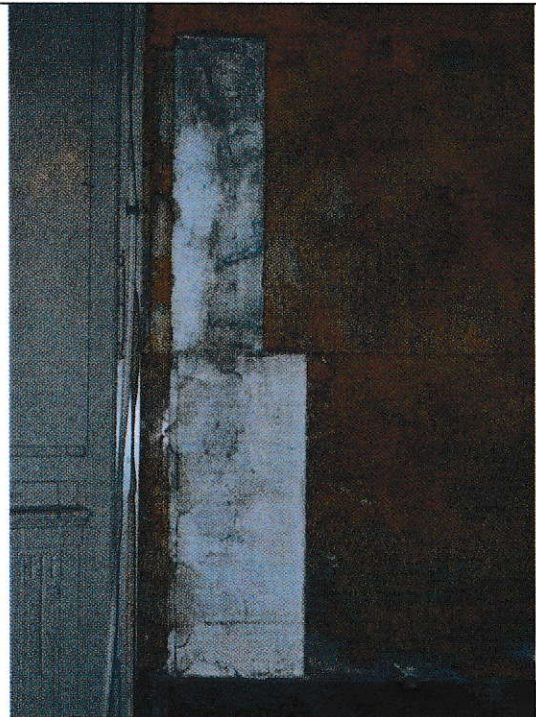
Sl. 14 Prilikom istraživanja demontirale su se ove mramorne ploče jer su prijetile ispadanjem

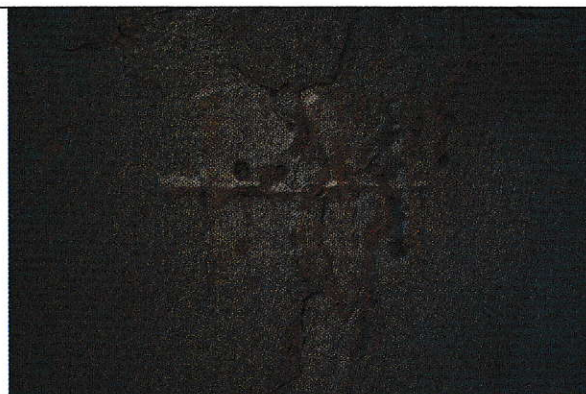
Sl. 16 Na žbuci je zaostao reljef od uklesane oznake na mramoru

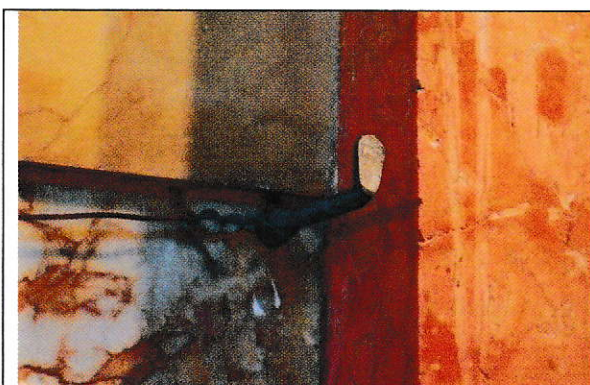
Ispod profiliranog vijenca, u središnjoj osi zidova su naknadno pozabijeni čavli. Služe kao nosači za eventualan izložbeni materijal (slike, plakati i sl.) koji nije predviđen za ovu dvoranu. Osim što estetski narušava dojam dvorane, željezo je štetno za mramor jer je podložno koroziji. U prisutnosti vlage povećava volumen, zbog čega raste pritisak na stijenkama utora u kojem se element nalazi, što dovodi do pucanja kamena. Iako su željezni čavli sidreni u drveni materijal koji ima sposobnost amortizirati dio pomaka u strukturi, to nije dovoljno osiguranje za sprečavanje takvog oštećenja.

Sl. 17 Željezna žica vezana za željezni čavao

Svi željezni elementi biti će uklonjeni pomoću kliješta. Ukoliko se u jednoj rupi nalazi više elemenata potrebno ih je pažljivo izvaditi jednog po jednog. Ako se čini da su čavli vezani korozijom potrebno je lagano kuckati na bočne strane čavla kako bi se odvojili.

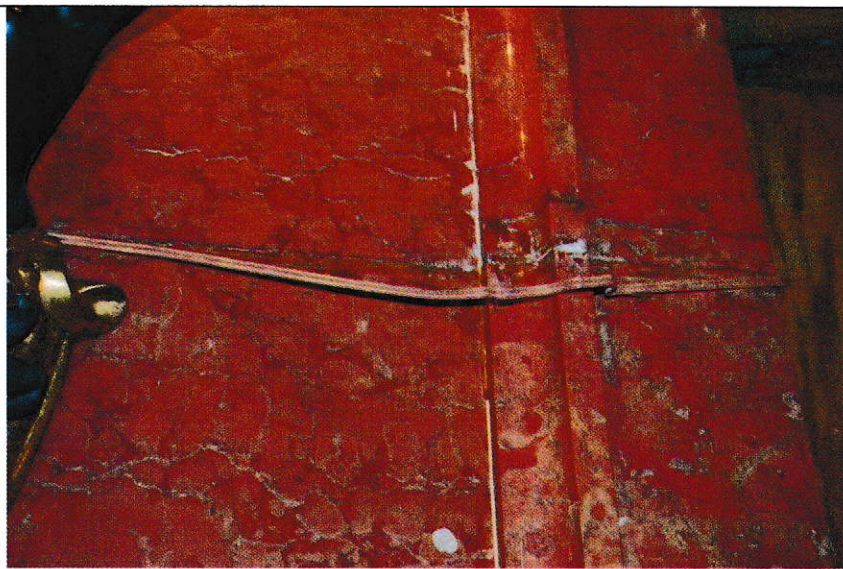
*Sl. 22 Odlijepjeni kabel za struju koji prelazi lice mramora. Zaostali kit
narušava estetsku vrijednost mramora*

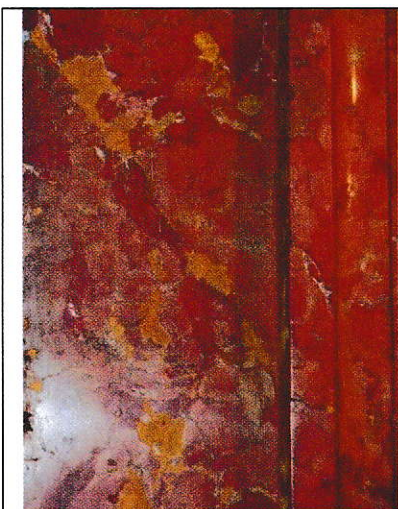
U naknadnim reparativnim radovima sitne lakune u mramoru su ispunjavane pigmentiranim žbukama. Ove manje zakrpe se teže uočavaju, za razliku od većih zakrpa na donjem profiliranom vijencu gdje su zakrpe trošne.

*Sl. 23 Zatečena domodelacija
sitnih oštećenja na mramoru
Rosso Verona – detalj*

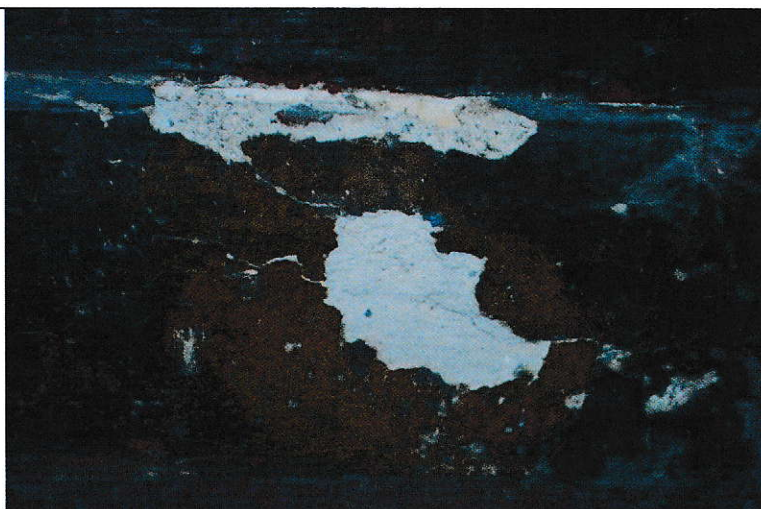
*Sl. 24 Rekonstrukcija nedostajućeg dijela donje profilacija
mramora Rosso Sicilia – Oštećeni dijelovi zapune otkrivaju
strukturu žbuke*

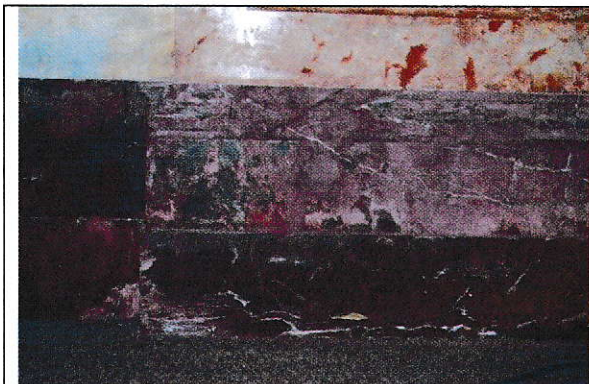
Obzirom da je površina donjeg vijenca (mramor Rosso Sicilia) oljuštena i tonski izbledila, u naknadnoj intervenciji je mramor nestručno obojan pastoznim nanosom. Izgled odudara bojom i teksturom od originalne površine sjajnog poliranog mramora, prošaran bijelim venama.

Sl. 25 Diskoloracija površine mramora Rosso Sicilia uzrokovana solima, u većem je dijelu mramor naknadno obojan

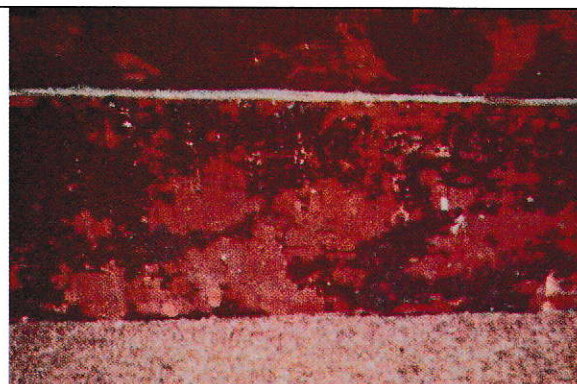
Sl. 26 Ljuskanje boje sa mramora Rosso Sicilia

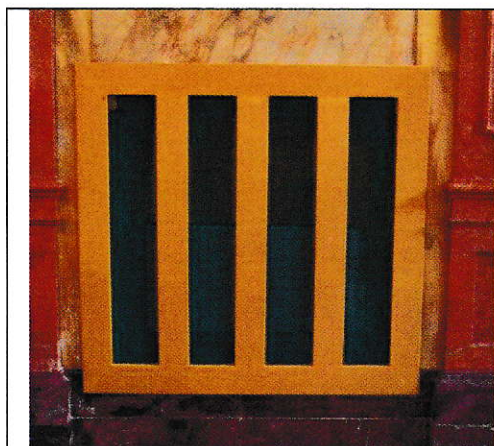
Na sjevernom zidu, između bočnih i ugaonih polu-pilastra do visine od 186 centimetra, su ugrađena dva radijatora. Mramorne ploče donjeg vijenca ispod radijatora na istočnom dijelu zida je oštećena. Površina vijenca je poprilično izlomljena. Djelomično su sačuvani fragmenti mramora.

Sl. 27 Maska radijatora narušava estetski dojam dvorane

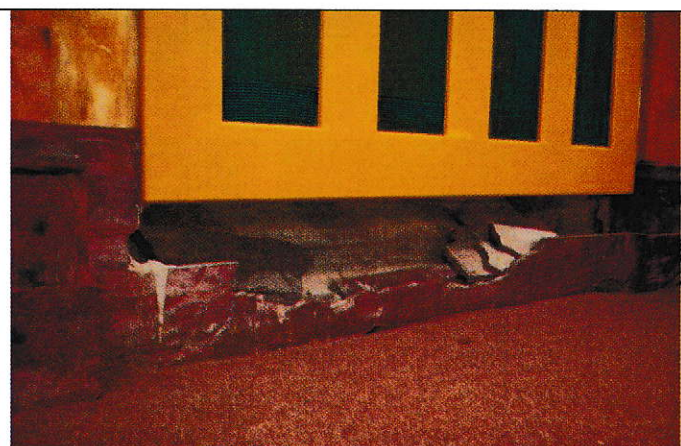
Sl. 28 Odlomljen mramor usljed montaže radijatora na istočnom dijelu sjevernog zida

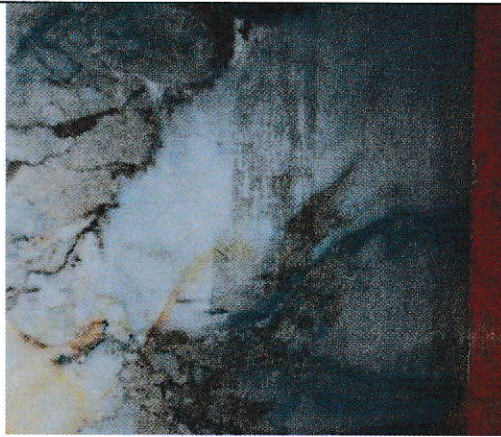
Ostala zaprljanja na kamenu uzrokovana su nedostatkom održavanja ili pak neispravnim intervencijama. Zaostali voskovi, razne boje, ljepila ili tragovi čišćenja neispravnim sredstvima uočavaju se na kompletnim površinama mramora.

Sl. 29 Površinske prljavštine nastale neispravnim korištenjem mramora

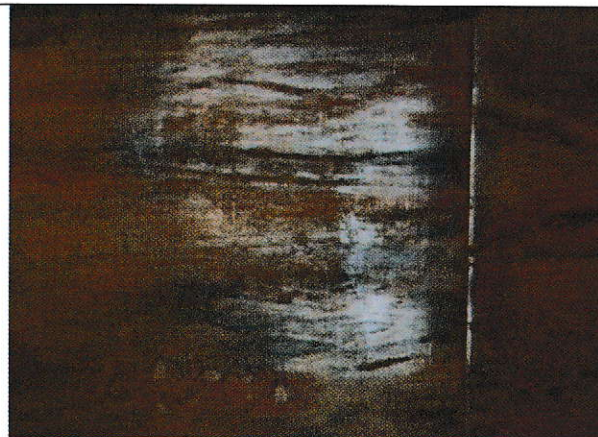
Sl. 30 Tragovi čišćenja mramora neispravnim sredstvima

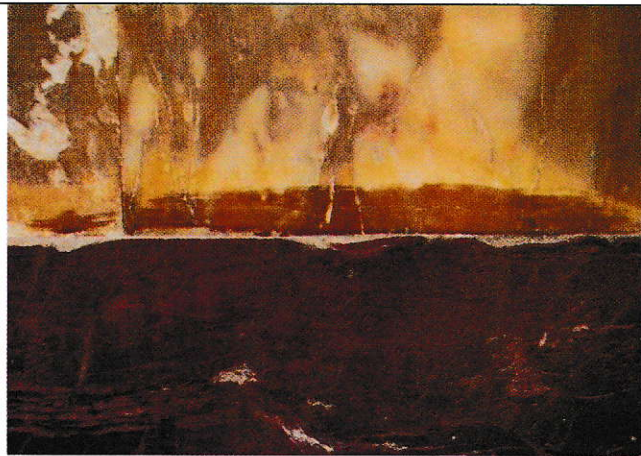
Sl. 31 Zaostali tragovi ljeplila – detalj istočnog zida

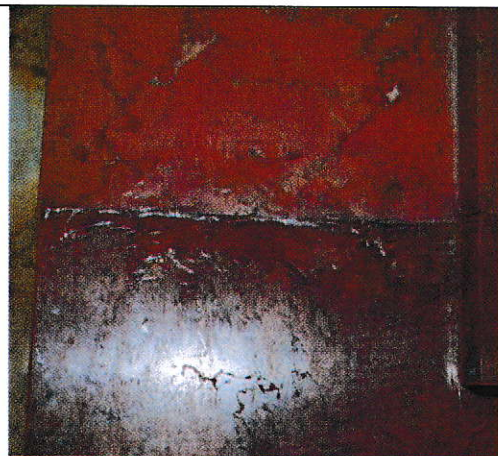
Sl. 32 Vosak na mramoru Rosso Verona

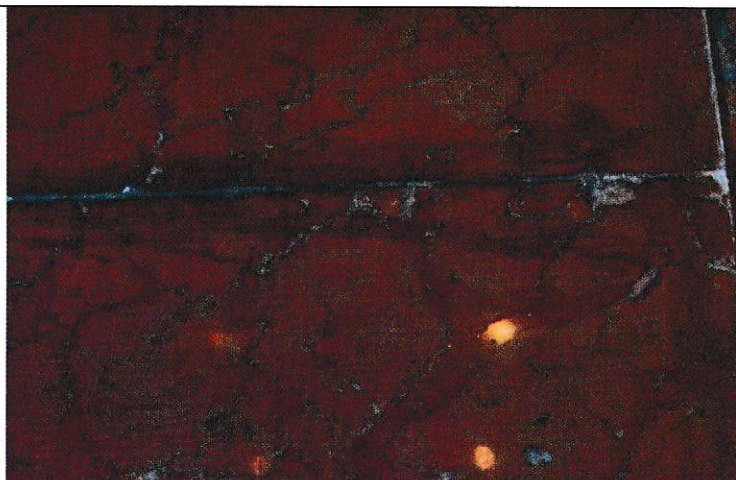
Sl. 33 Onečišćenje namjestu sljubnice na mramoru Rosso Verona na sjevernom zidu
