KONZERVATORSKI ELABORAT S ARHEOLOŠKIM, ARHITEKTONSKIM I RESTAURATORSKIM ISTRAŽIVANJEM ZA KOMPLEKS "GUVERNEROVE PALAČE" ZA PROJEKT REVITALIZACIJE

NARUČILAC: POMORSKI I POVIJESNI MUZEJ HRVATSKOG PRIMORJA RIJEKA
Muzejski trg 1, 51000 RIJEKA

IZVRŠILAC: ARBI d.o.o. Kaptol 20, 10000 Zagreb
direktor: Anđelina Novosel

Zagreb, svibanj 2017.

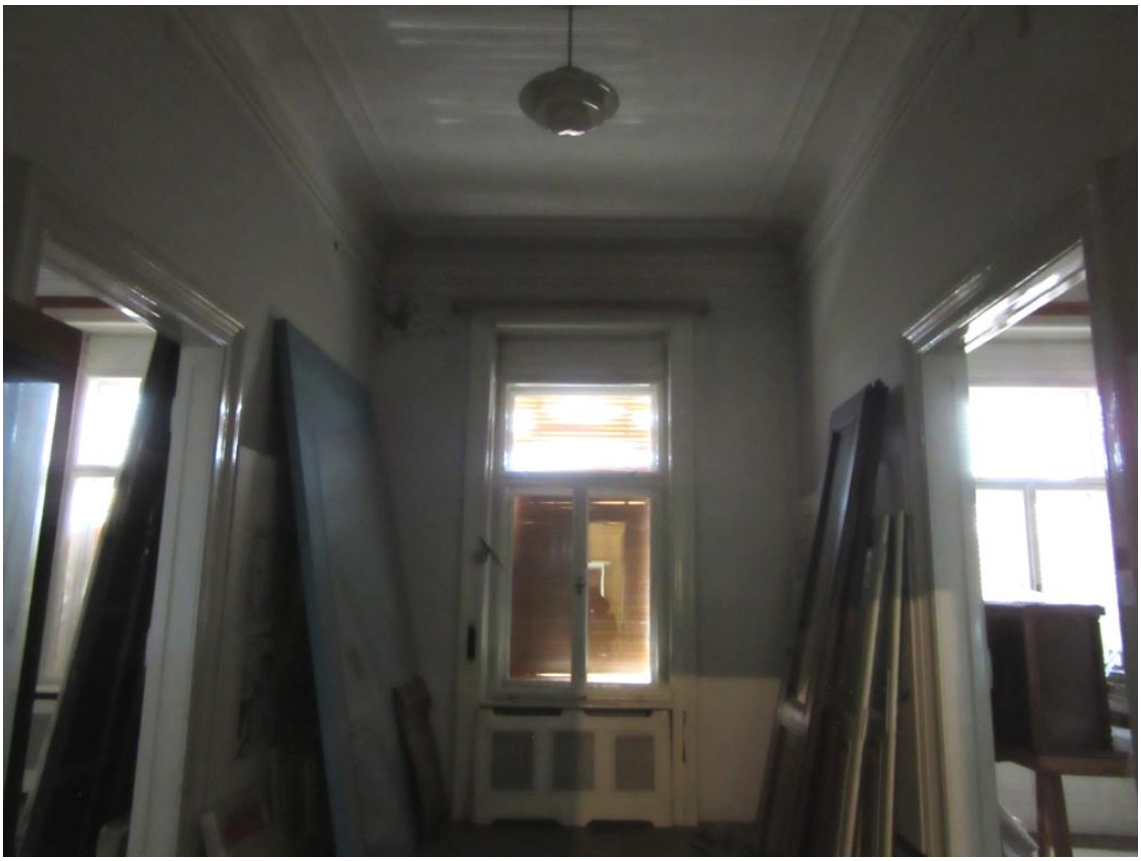
Svlačionica uz istočnu spavaću sobu

Dvije svlačionice nalaze se unutar južnog krila, obostrano uz dvije centralno pozicionirane spavaće sobe. Riječ je o užim prostorijama koje su položene duž južnoga pročelja, osvijetljene sa po dva prozora. Njihove zidne i stropne plohe polikromno su atikulirane. Prvobitan oslik zapadne prostorije bio je relativno složene forme i polikromije; tamnije crvenog oslika plohe zida sa tamno sivo zelenom uskom bordurom u bazi holkela, te svjetlije zeleno - sivim holkelom koji završava širom bordurom oxidrot - crvene boje, pa zatim tamno oxidrot - sivim poljem ili okvirom kazetiranog polja na početku stropa.

Prvobitan oslik istočne prostorije bio je tamnije crvene boje, holkelni prijelaz oxidrot sivi i završavao je sa širom oxidrot - crvenom bordurom, iza koje slijedi ocker - oxidrot okvir (moguće kazetiranog polja stropa), pa još jedna oxidrot - crvena bordura.

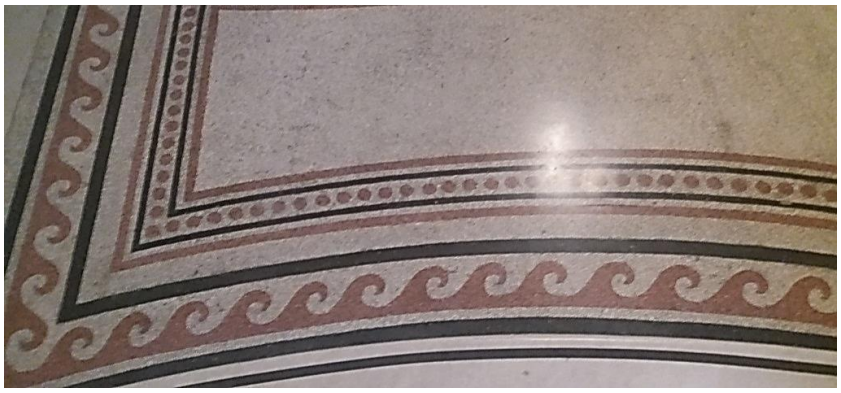
OBRADA PODA	**TERRAZZO POD PREDVORJA**
POLOŽAJ /PRIZEMLJE	FOTOGRAFIJA  
OPIS/DATACIJA Pod izveden u tehnici *terrazzo veneziano* datira iz vremena izgradnje palače. Riječ je o cementnoj smjesi s umiješanim sitnijim agregatom kamena odnosno mramora (bijele, crvene i crne boje) koja je potom brušena i polirana. Obnavljan je u vrijeme velike obnove koju poduzima talijanska vlada 1938. godine. Koncepcija poda predvorja temelji se na bijeloj podlozi s višestrukim bogatim bordurama koje prate tlocrtnu formu poda. U okviru bordure dominantni je motiv *pasji skok.*	
SMJERNICE Održavanje i obnova poda u izvornom obliku, uz primjenu konzervatorsko restauratorskih metoda za sanaciju pukotina i rekonstrukciju većih oštećenja

SMJERNICE Održavanje i obnova poda u izvornom obliku uz primjenu konzervatorsko restauratorskih metoda za sanaciju pukotina.

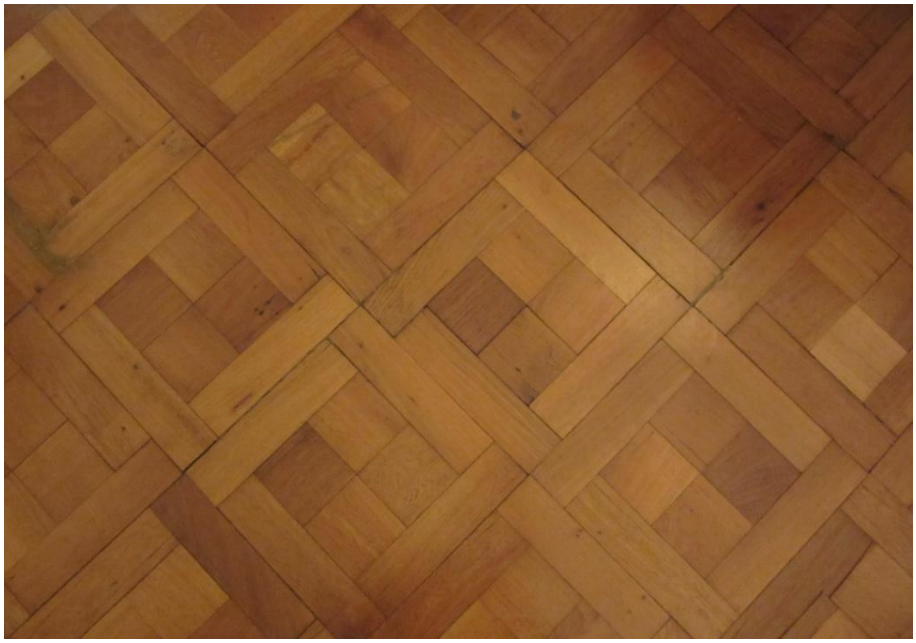
OBRADA PODA	PARKET U BIJELOM SALONU, SAČUVANI UZORAK IZVORNOG PODA U NEKADAŠNJOJ PRIRUČNOJ KNJIŽNICI
POLOŽAJ /PRVI KAT	FOTOGRAFIJA  
OPIS/DATACIJA Hrastov parket izveden je prema zatečenom starom hrastovom parketu koji je bio slagan u dijagonalnom rasteru kvadratnih polja. Uzorak izvornog parketa sačuvan je u nekadašnjoj priručnoj knjižnici te svjedoči o nešto složenijoj izvornoj formi od ponovljene. Sadašnji je parket vjerojatno izveden sedamdesetih godina 20. stoljeća. Zatječe se, osim u Bijelom, u Zelenom i Crvenom salonu, nekadašnjoj priručnoj knjižnici, *Budoiru*, Malom salonu i blagovaoni. Podovi Žutog salona i Mramorne dvorane privremeno su prekriveni tapisonom na sloju OSB ploča.	
SMJERNICE Održavanje i obnova poda od parketa u postojećem obliku, materijalu, dimenziji i geometriji slaganja, izrada zatečenog uzorka parketa u prostorijama u kojima nedostaje ili je recentniji (riblja kost).

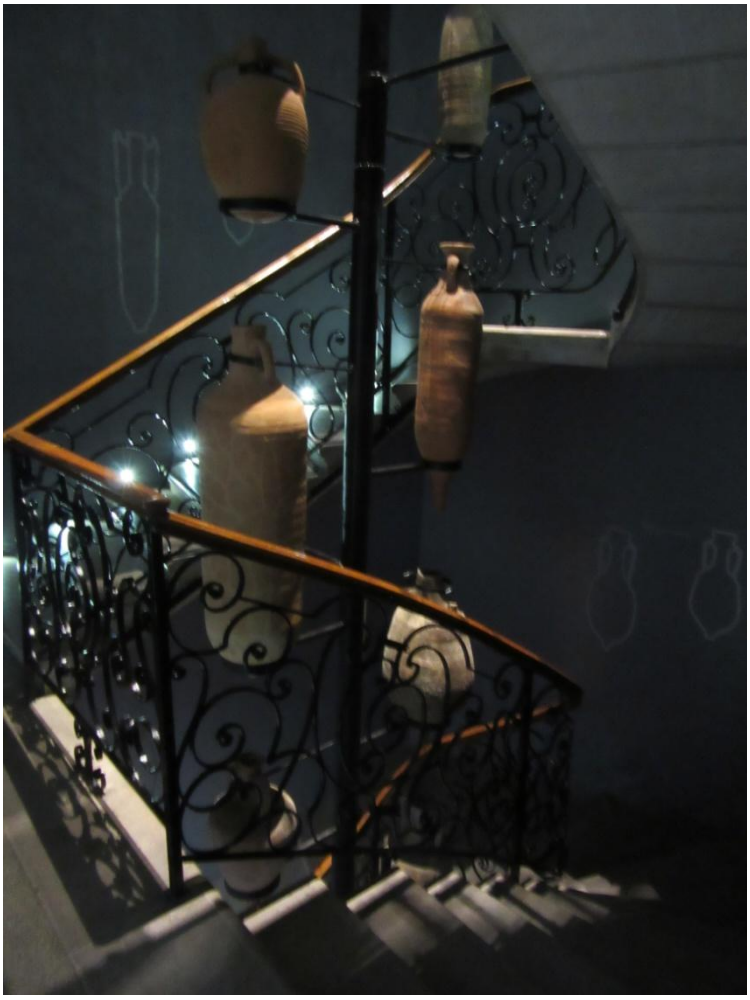
OBRADA STUBIŠTA	**STUBIŠTE KOJE JE POVEZIVALO GUVERNEROVU RADNU SOBU SA STANOM**
POLOŽAJ /JUŽNO KRILO	FOTOGRAFIJA 
OPIS/DATACIJA Stubište koje potječe iz vremena izgradnje palače povezivalo je radni prostor guvernera i njegov stan sa prizemljem i drugim katom palače. Danas je stubište obnovljeno i prilagođeno muzejskom korištenju te predstavlja osnovnu komunikaciju s drugim katom u kojem je muzejski postav (kao i izvorno). Kovano željezna ograda sazdana od florealnih oblika s drvenim rukohvatom kontinuirano prati stubište kroz prvi i drugi kat. Stube su kamene.	
SMJERNICE Održavanje i obnova stubišta i ograde u izvornom obliku, uz primjenu konzervatorsko restauratorskih metoda za sanaciju bravarije i drvenog rukohvata.

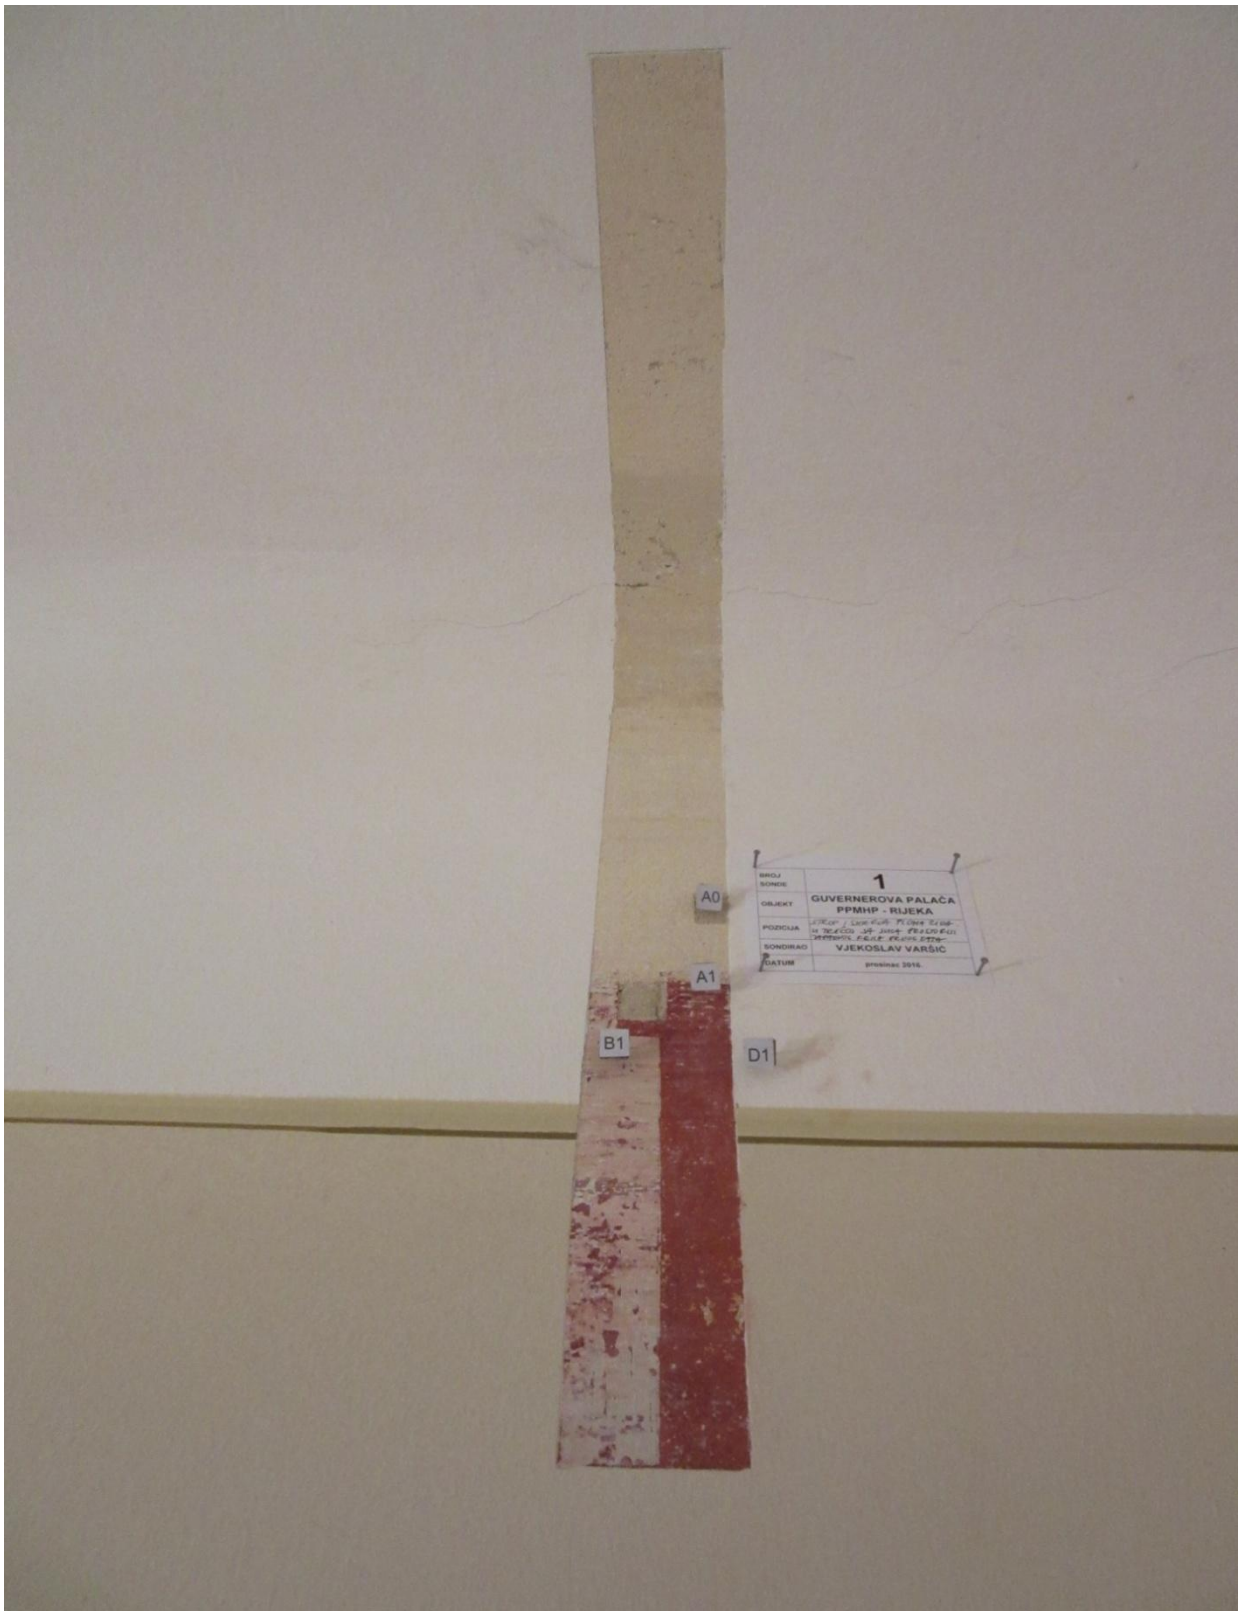
FOTO broj 1 - POLOŽAJ SONDE broj 1

POZICIJA: STROP I SJEVERNA PLOHA ZIDA U PROSTORIJI BROJ 1 NA 1. KATU

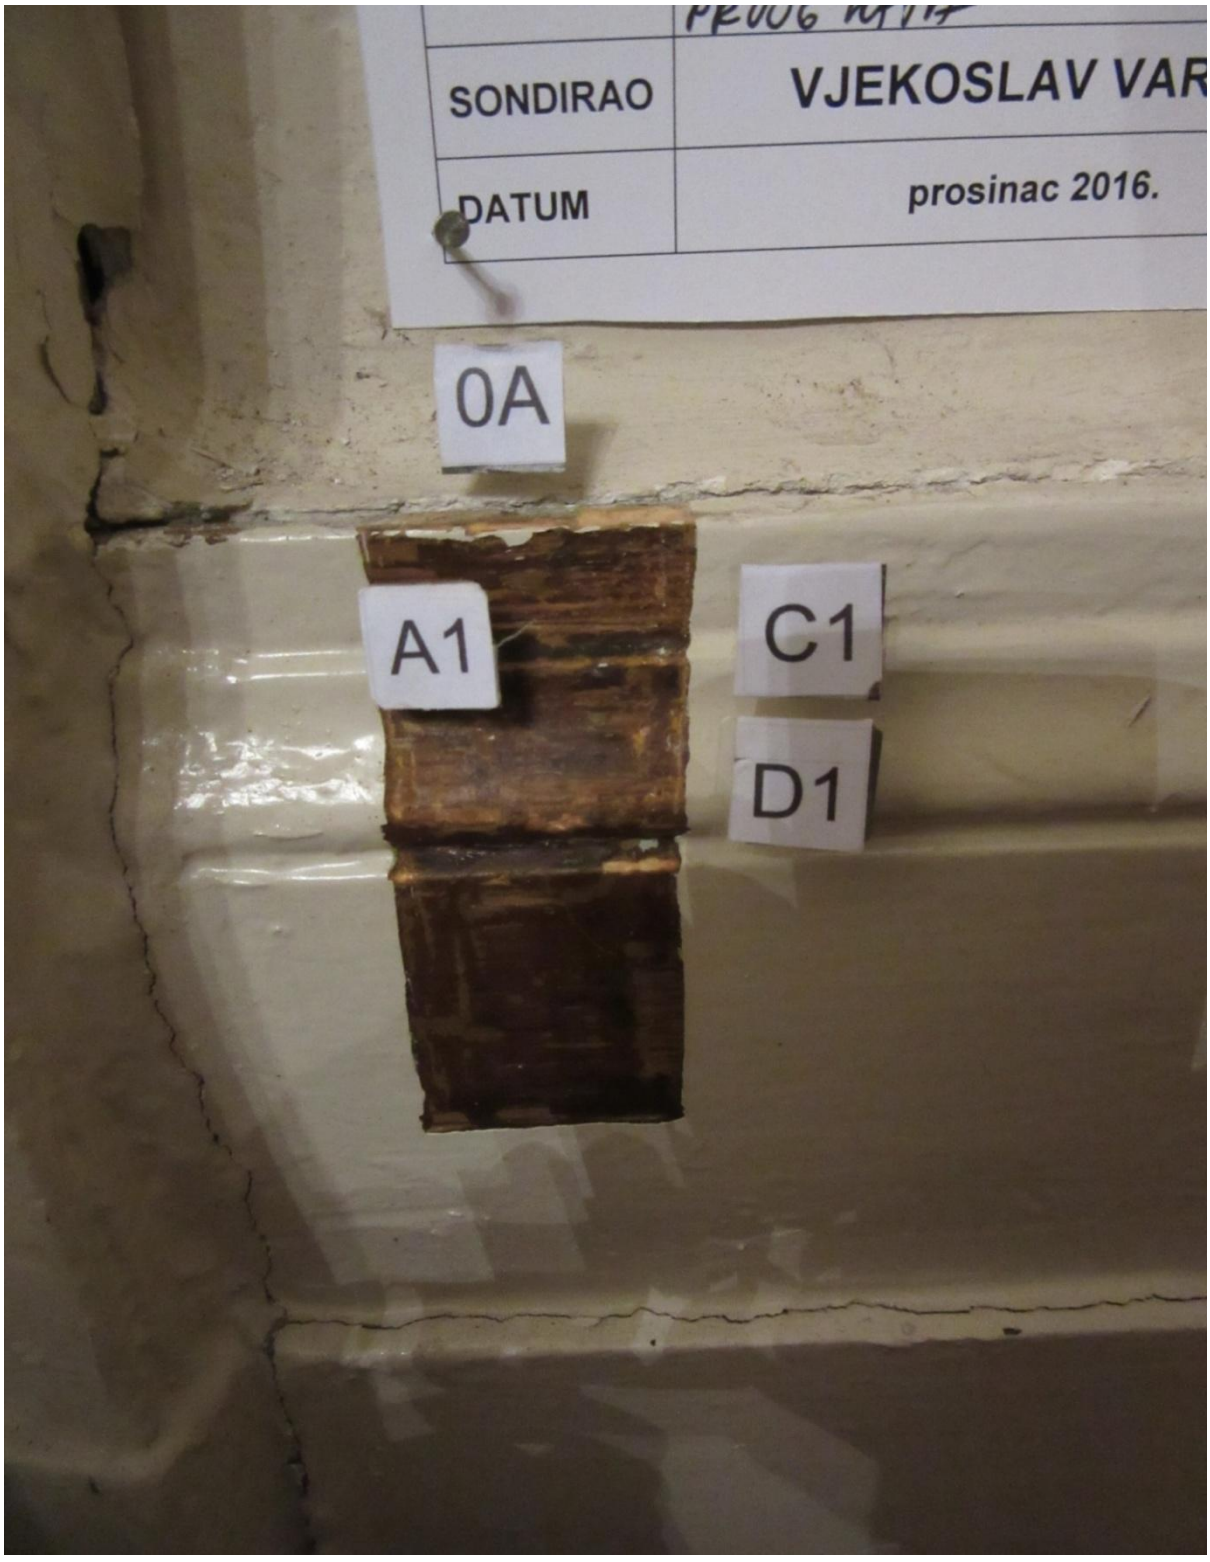
FOTO broj 5 - TOTAL SONDE broj 2

POZICIJA: DRVENI SOKL NA ZAPADNOJ STRANI PROSTORIJE BR. 1 NA 1. KATU

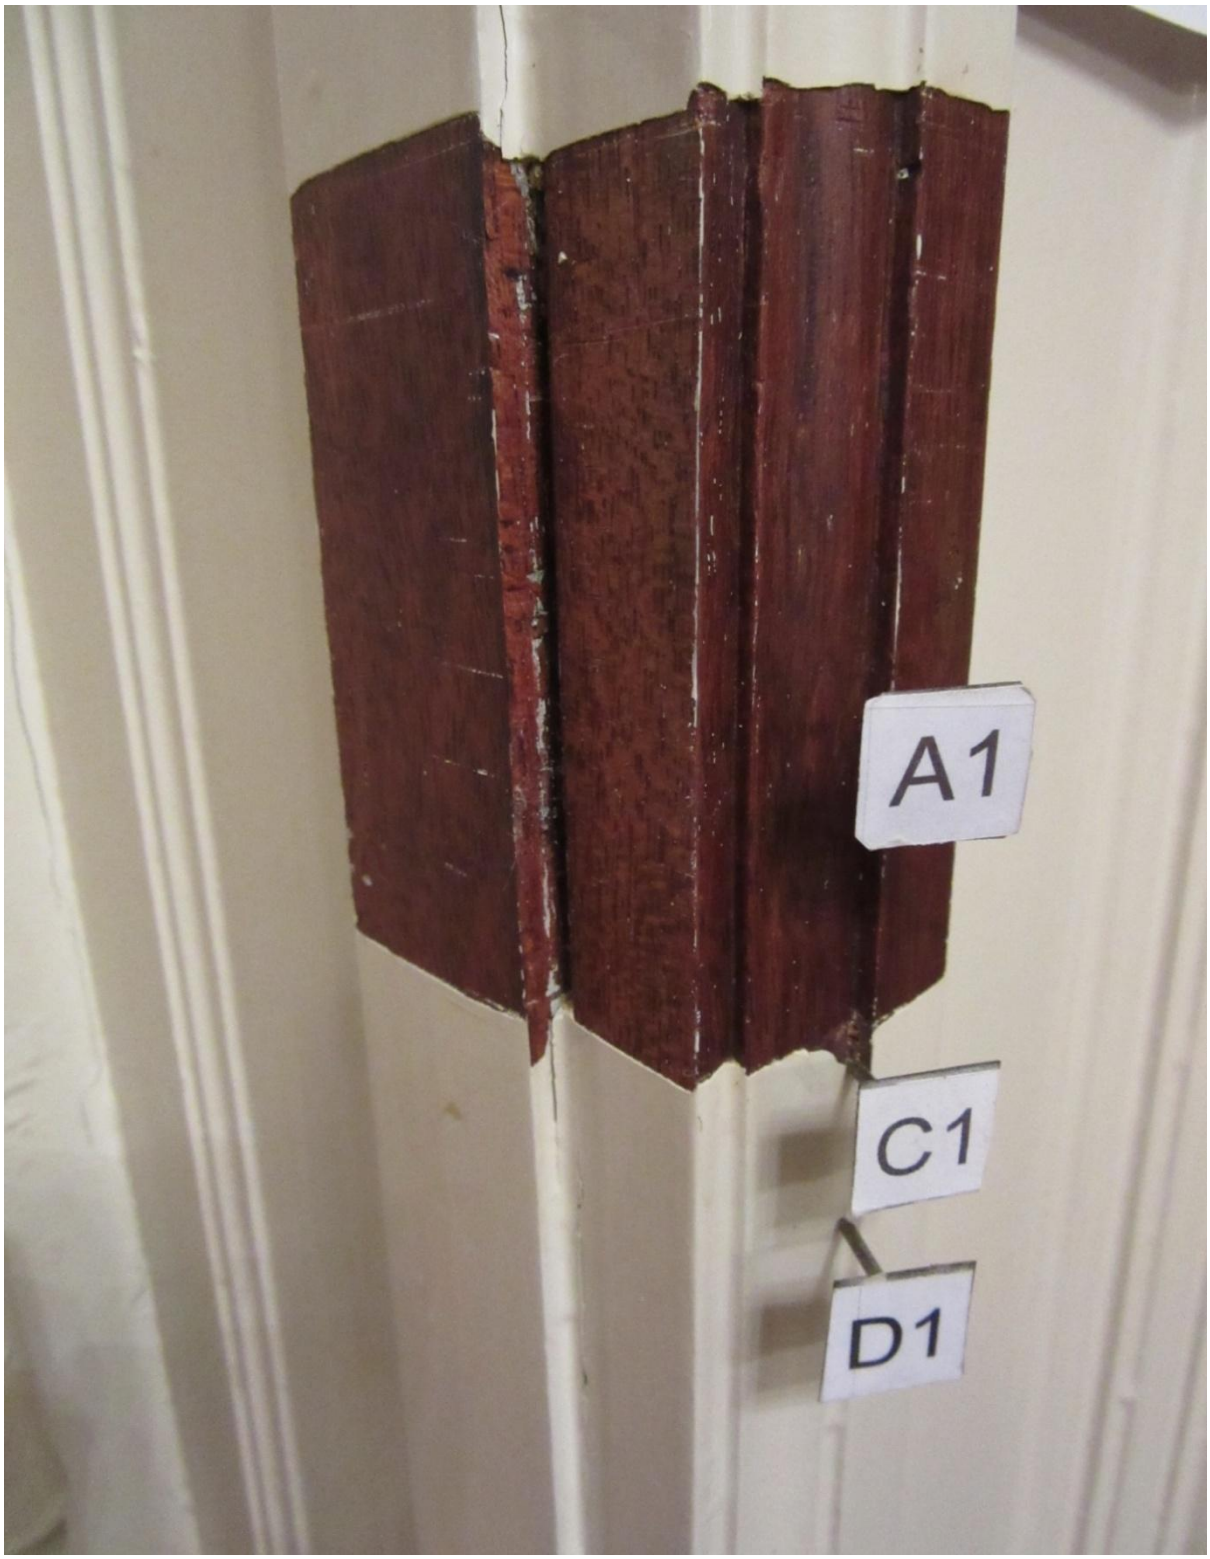
FOTO broj 13 - TOTAL SONDE broj 5

POZICIJA: STOLARIJA VRATNOG OKVIRA NA SJEVERNOJ STRANI PROSTORIJE BROJ 2 NA 1. KATU

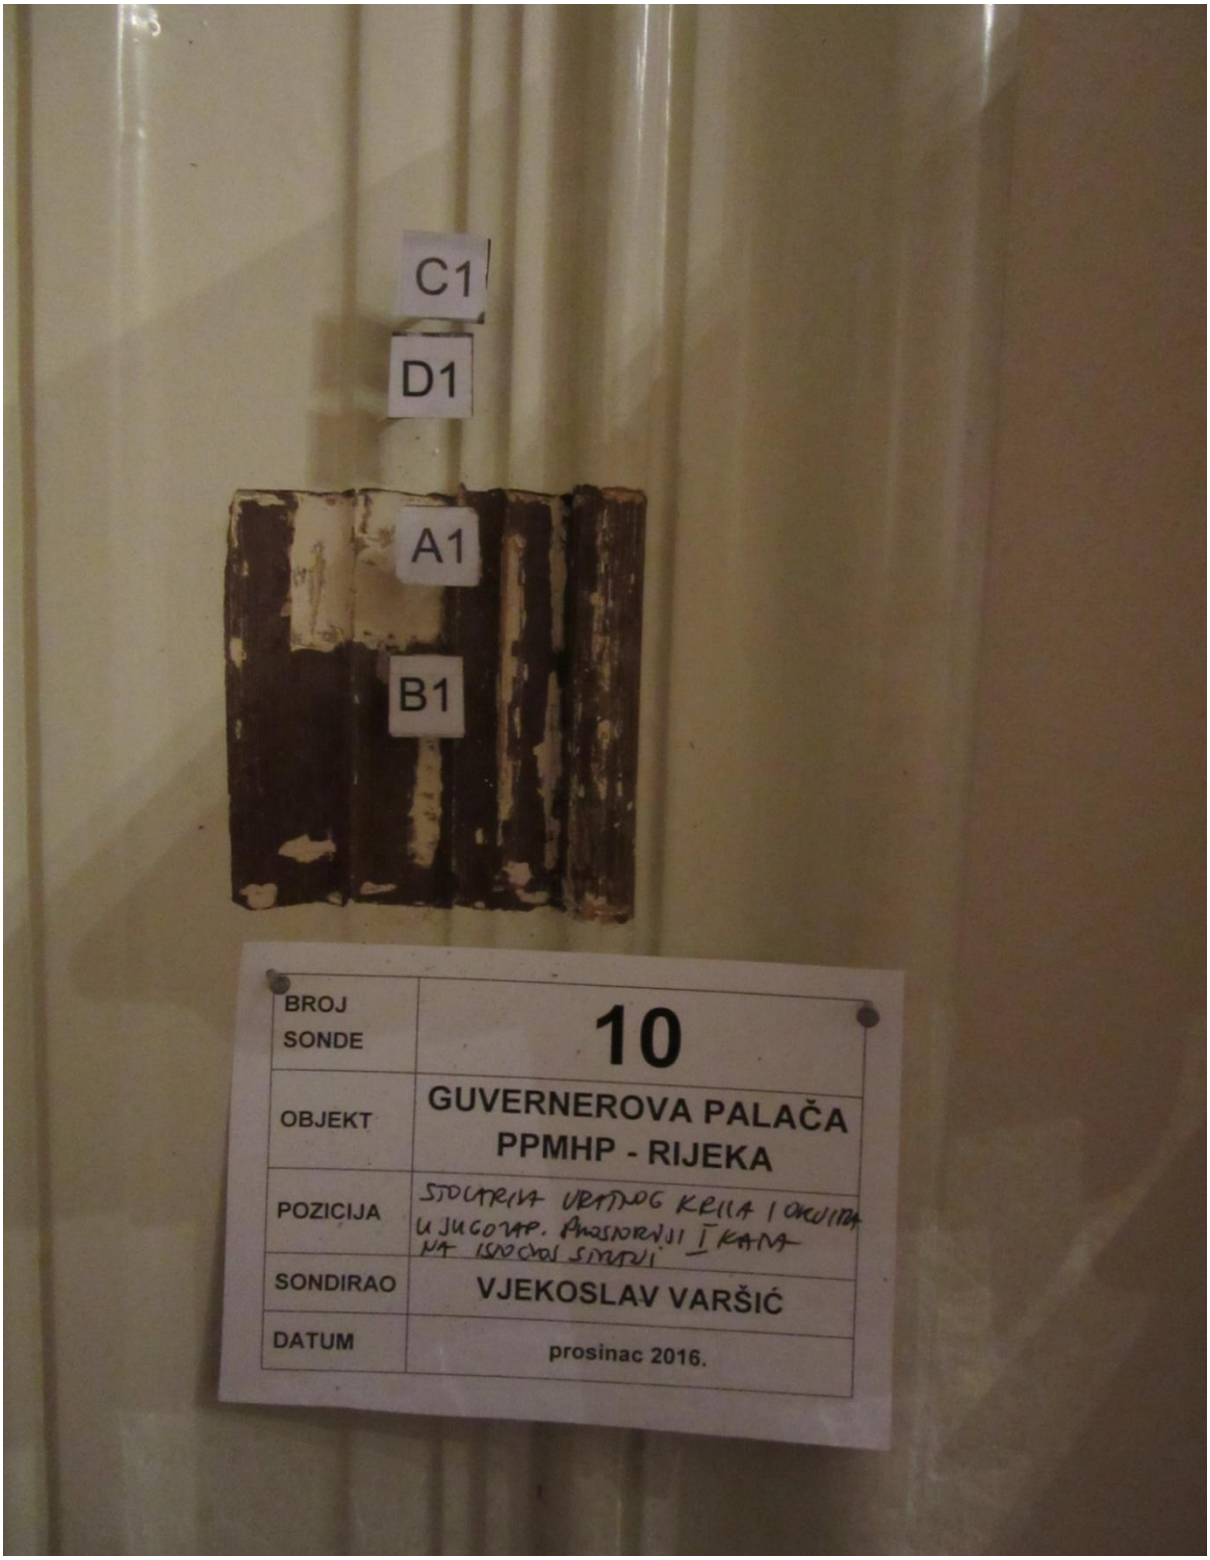
FOTO broj 26 - POLOŽAJ SONDE broj 10

POZICIJA: STOLARIJA VRATNOG OKVIRA ISTOČNOG VRATNOG OTVORA PROSTORIJE BROJ 3 PRVOG KATA

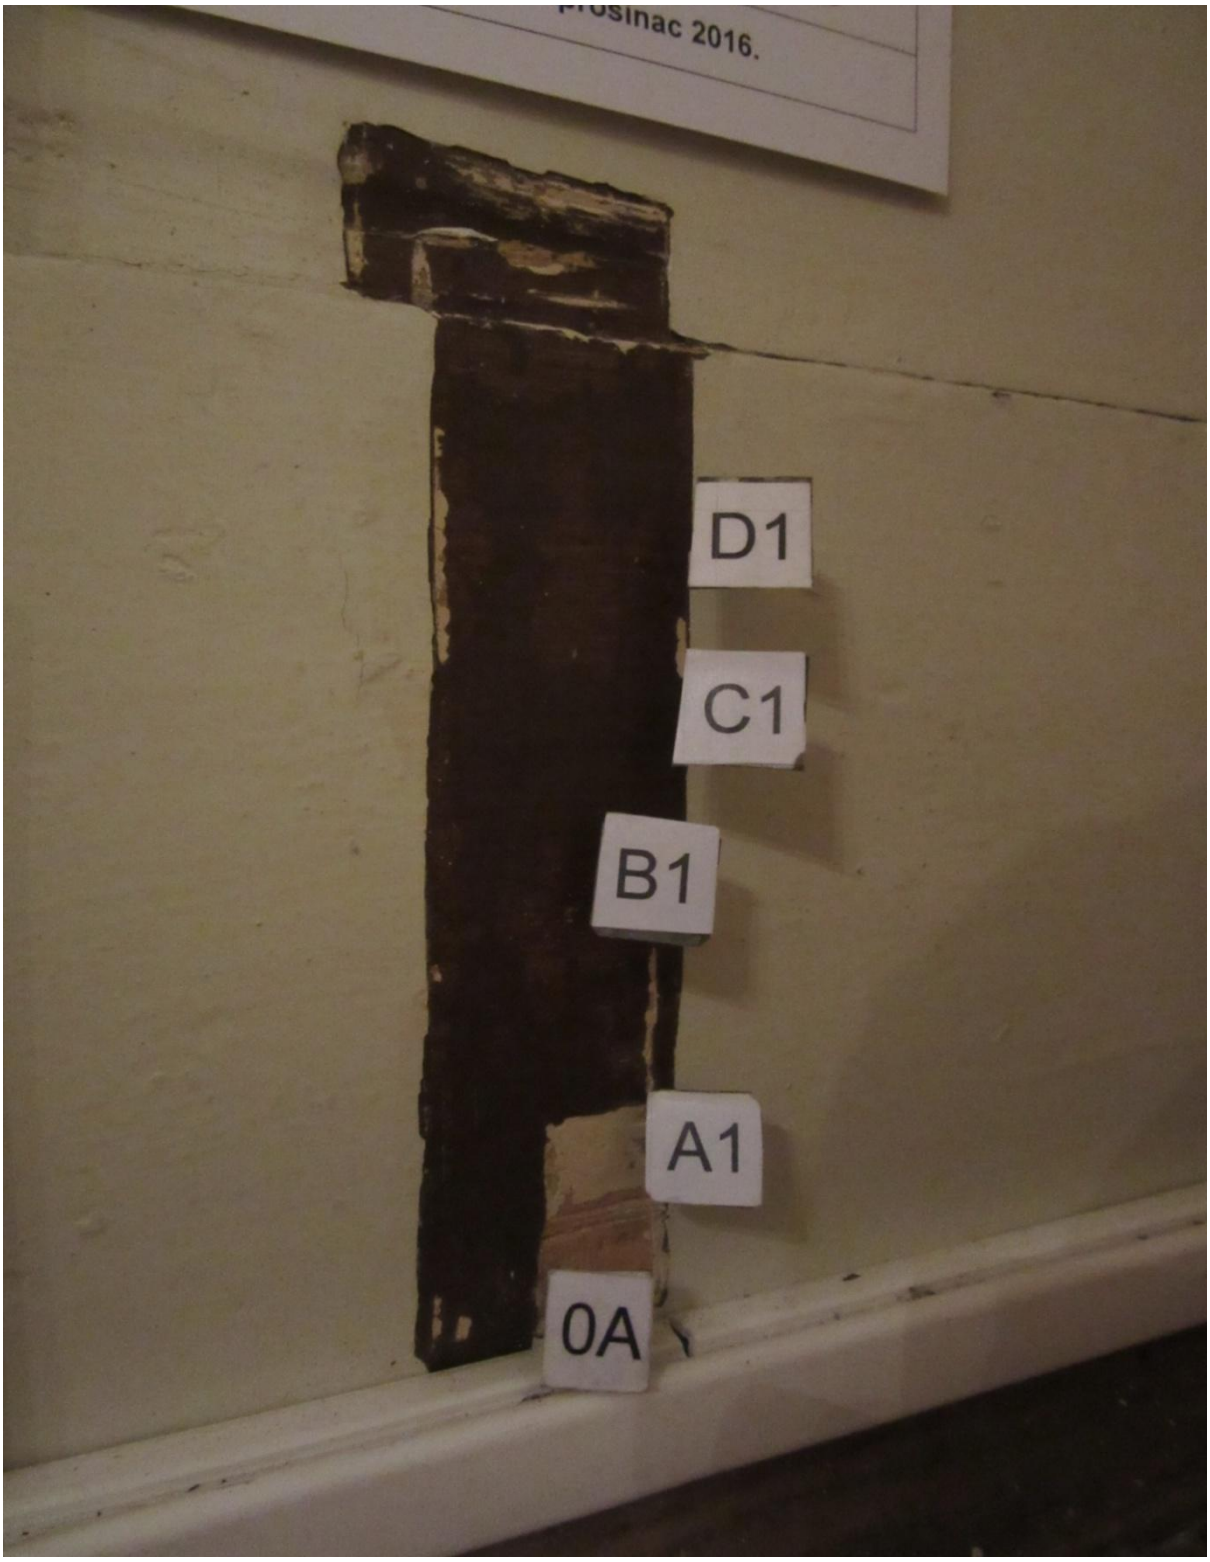
FOTO broj 30 - TOTAL SONDE broj 12

POZICIJA: STOLARIJA DRVENOG SOKLA NA ISTOČNOJ STRANI PROSTORIJE BROJ 3 PRVOG KATA

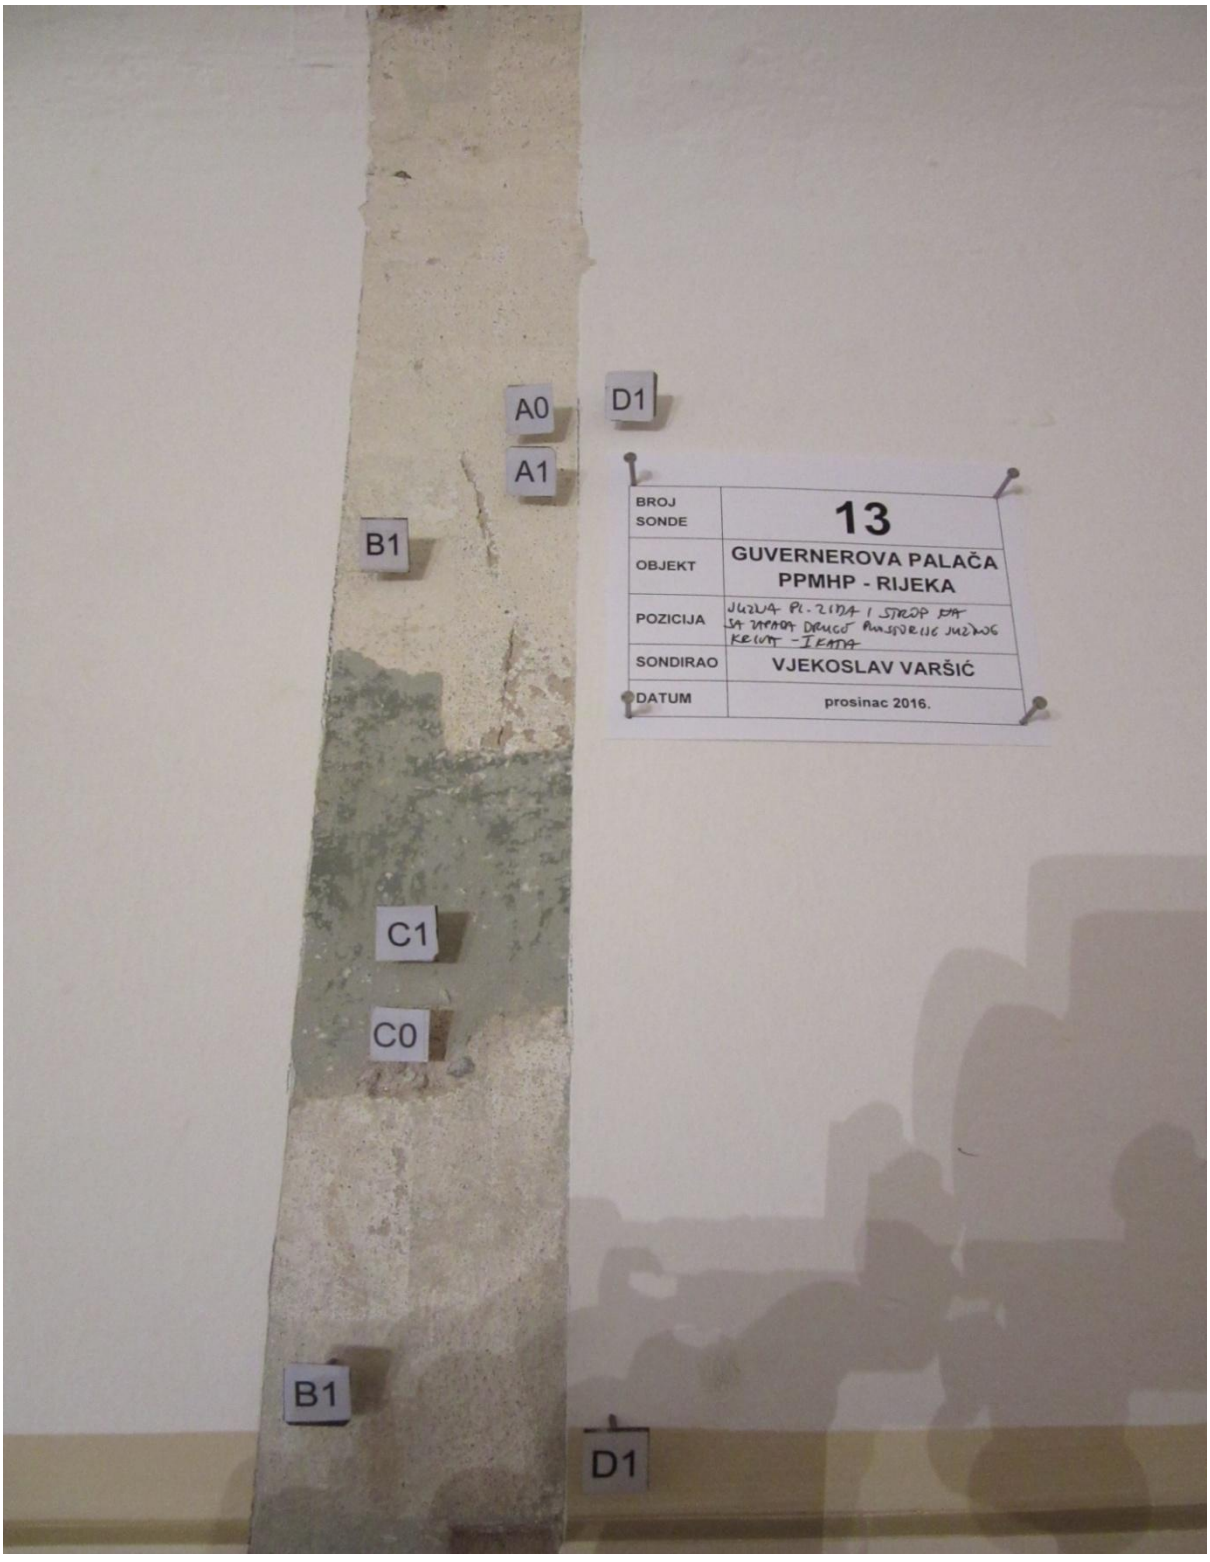
FOTO broj 32 - TOTAL SONDE broj 13

POZICIJA: JUŽNA PLOHA ZIDA I STROP SA ZAPADA PROSTORIJE BROJ 4 PRVOG KATA

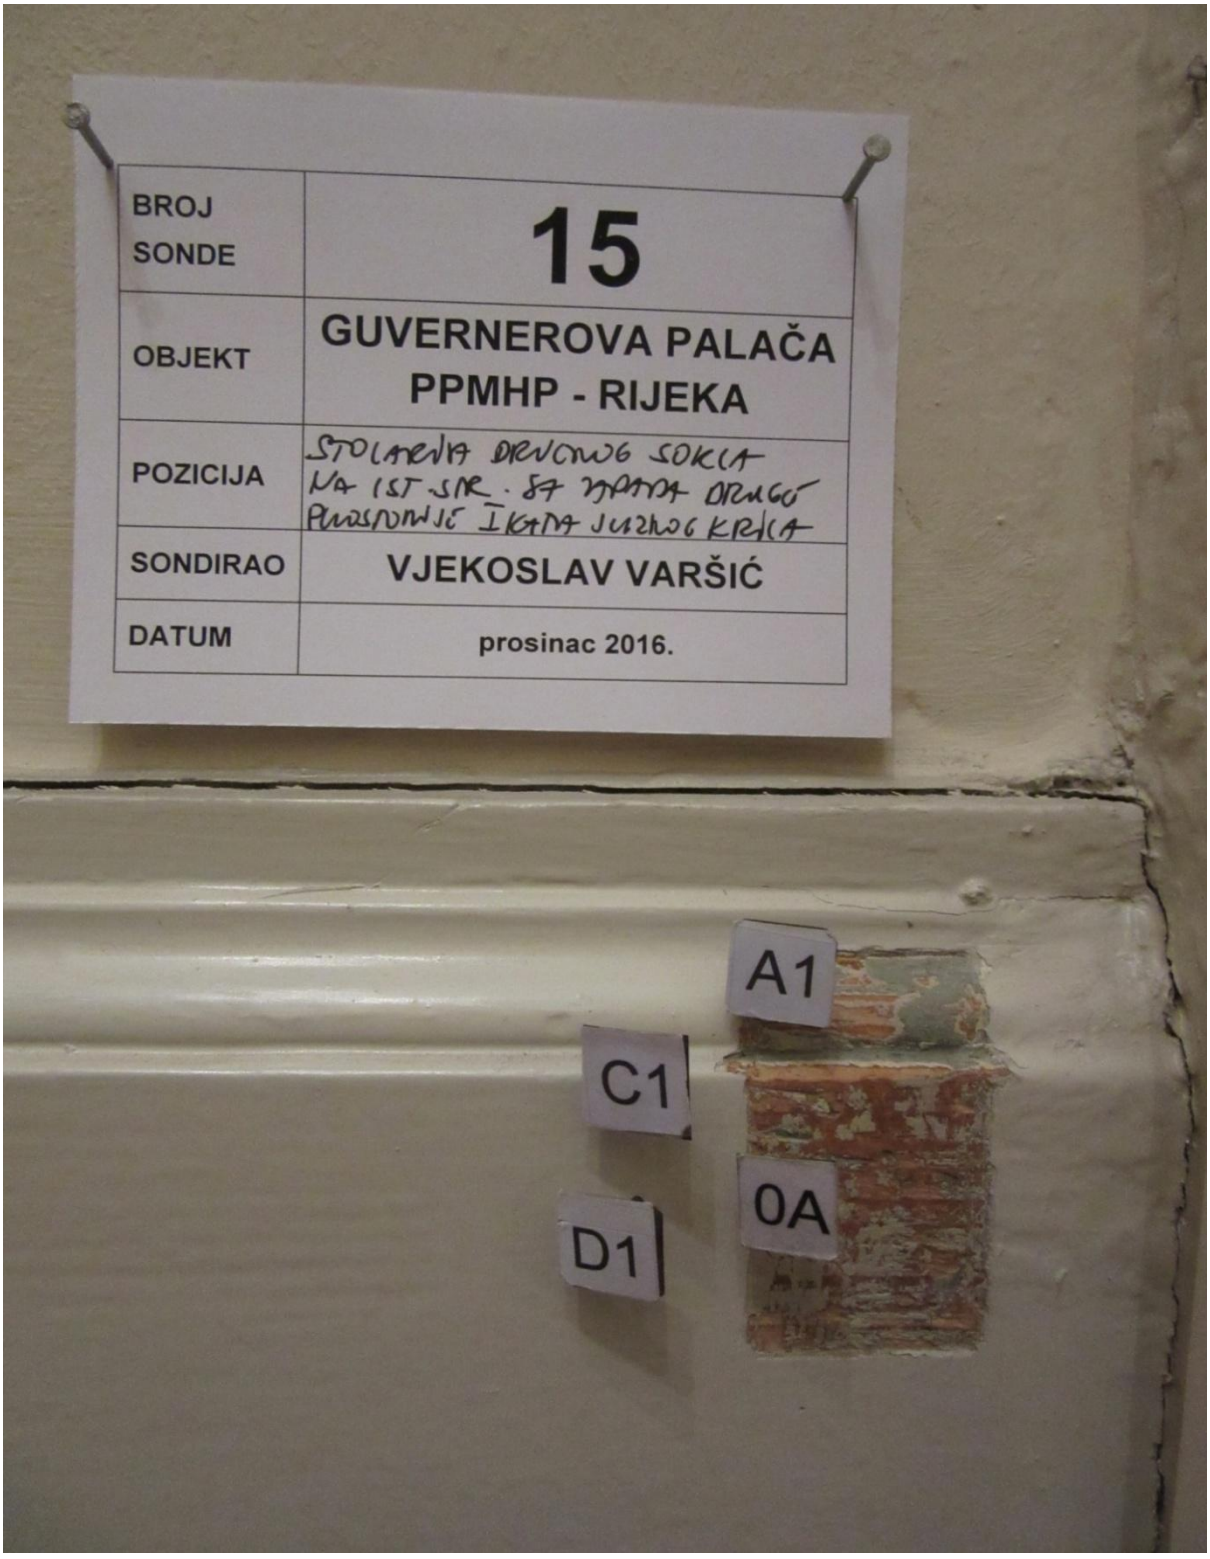
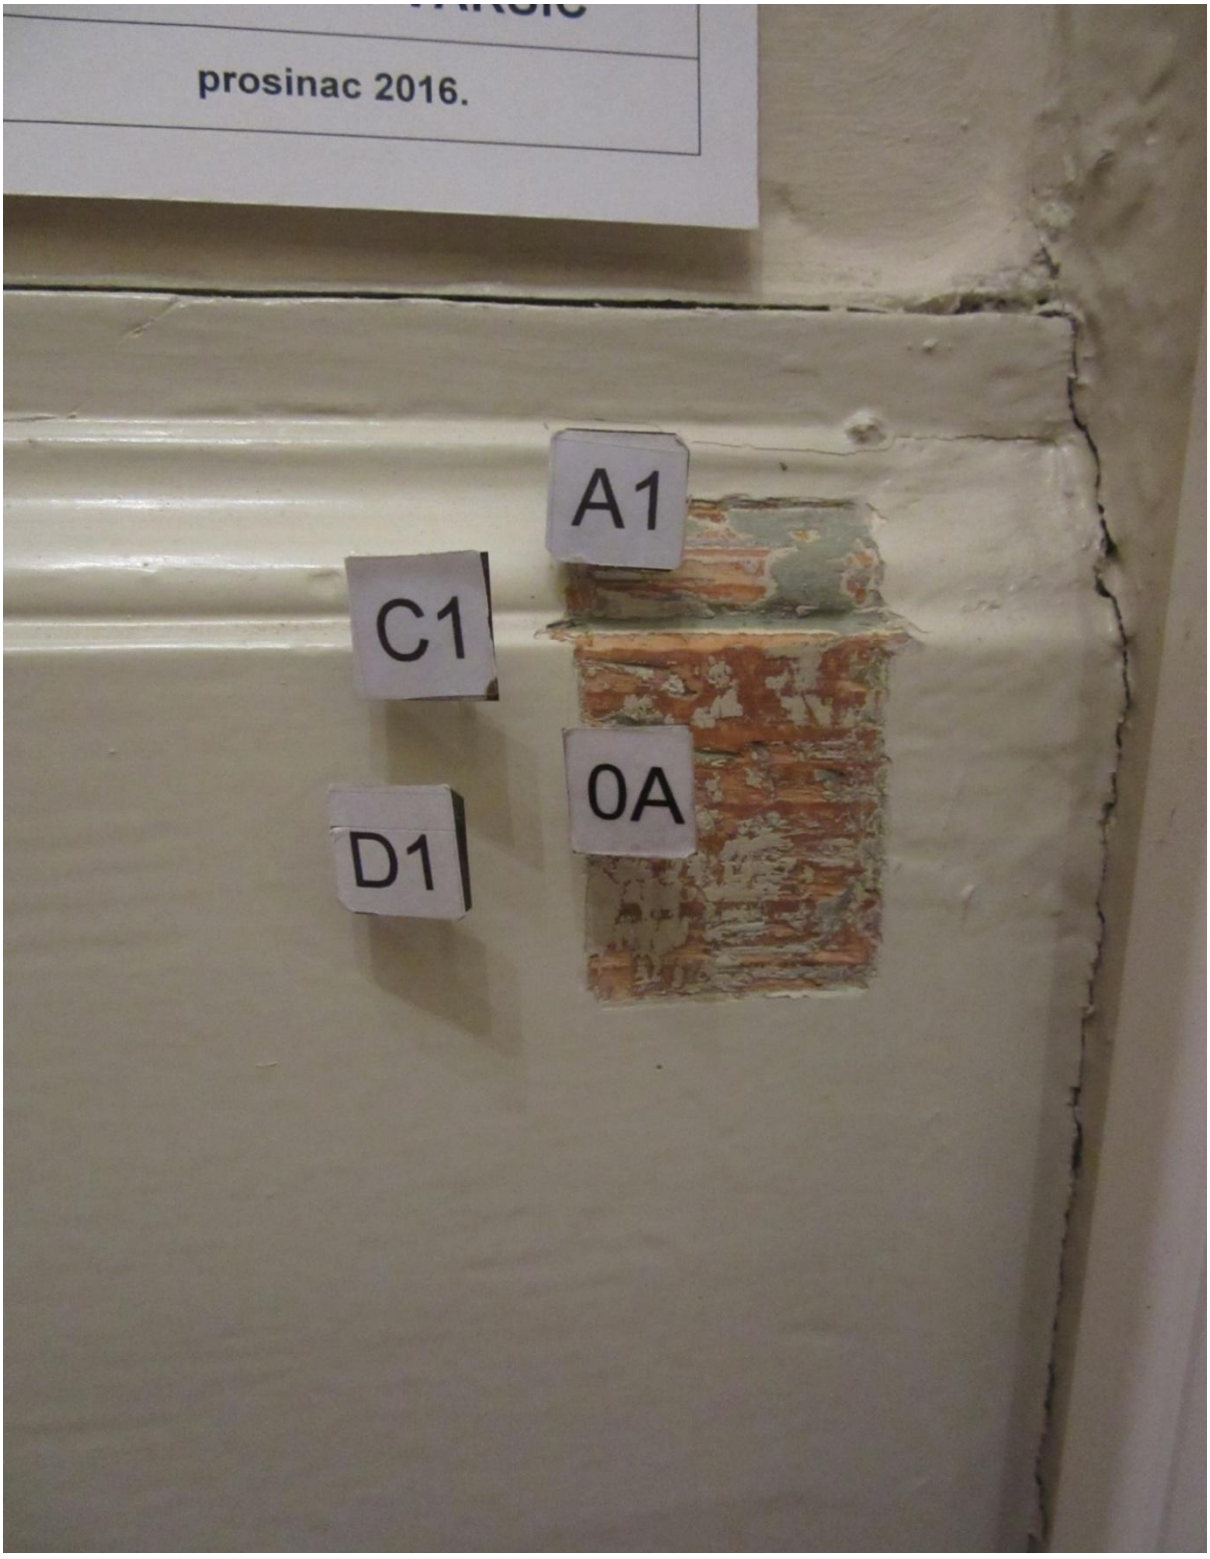
FOTO broj 37 - POLOŽAJ SONDE broj 15

POZICIJA: ELEMENTI STOLARIJE DRVENOG SOKLA NA ISTOČNOJ STRANI PROSTORIJE BROJ 4 PRVOG KATA

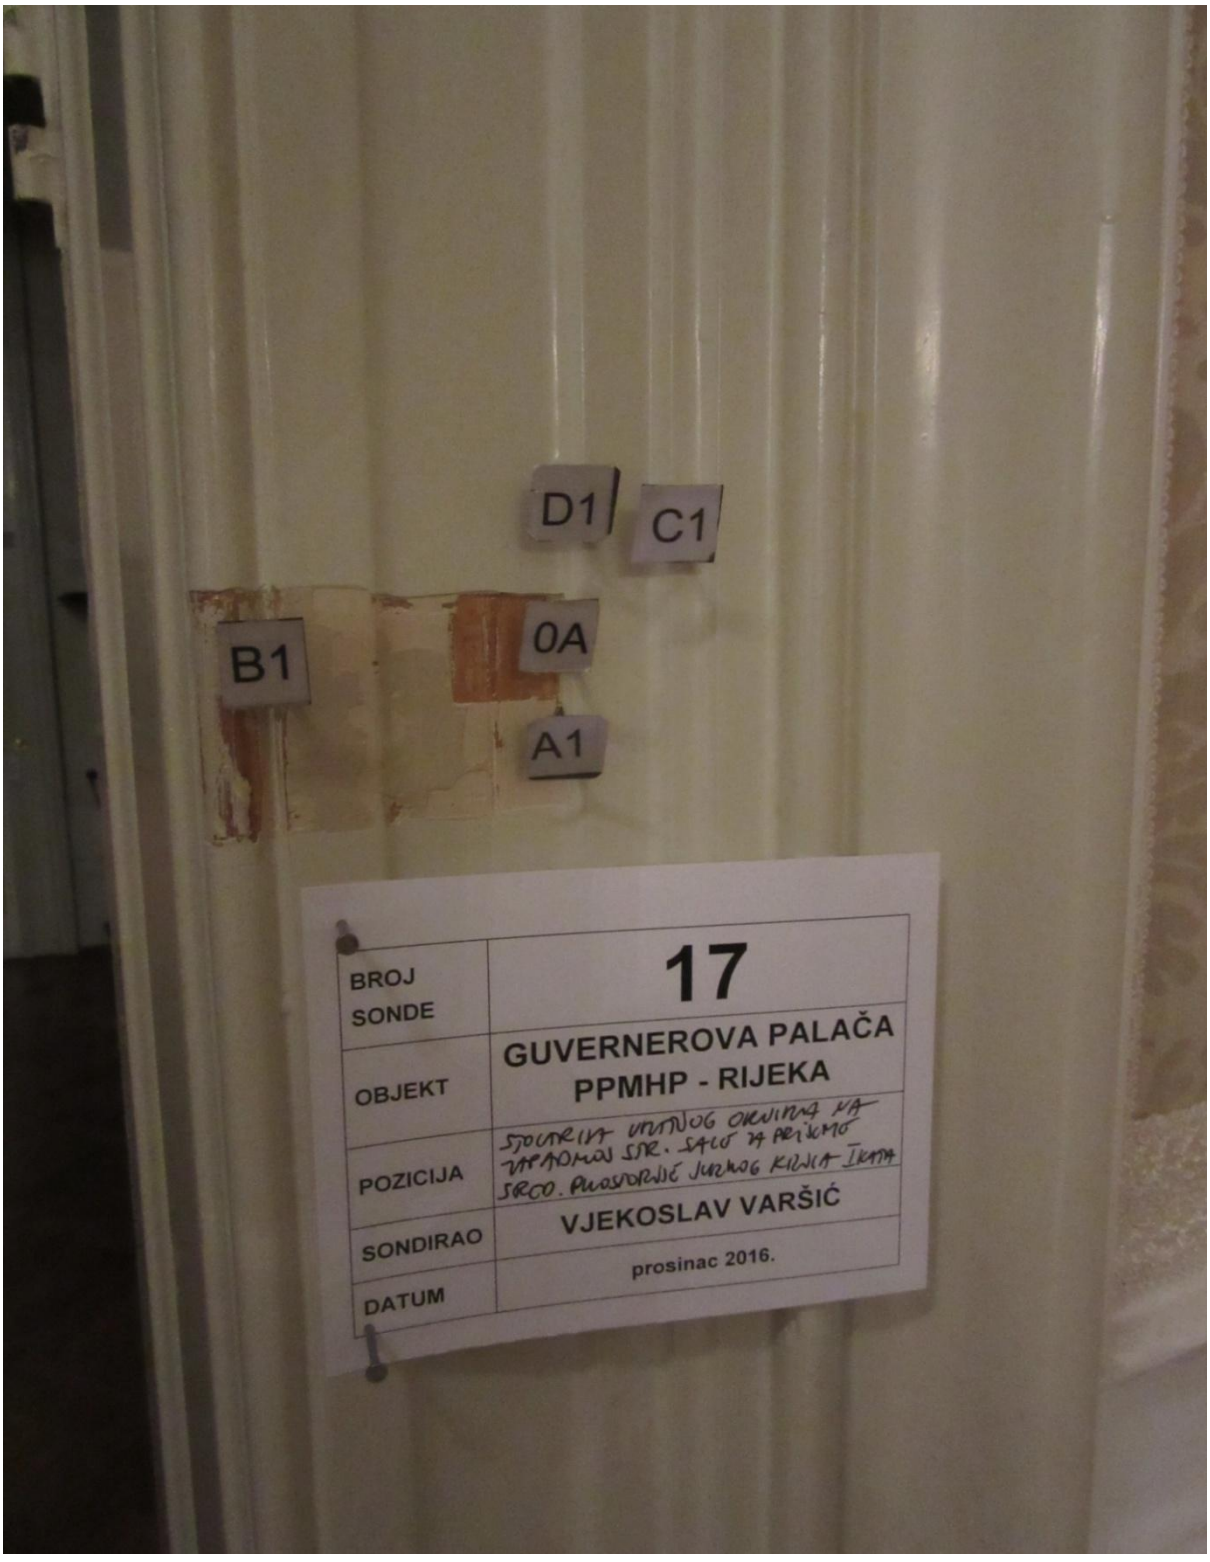
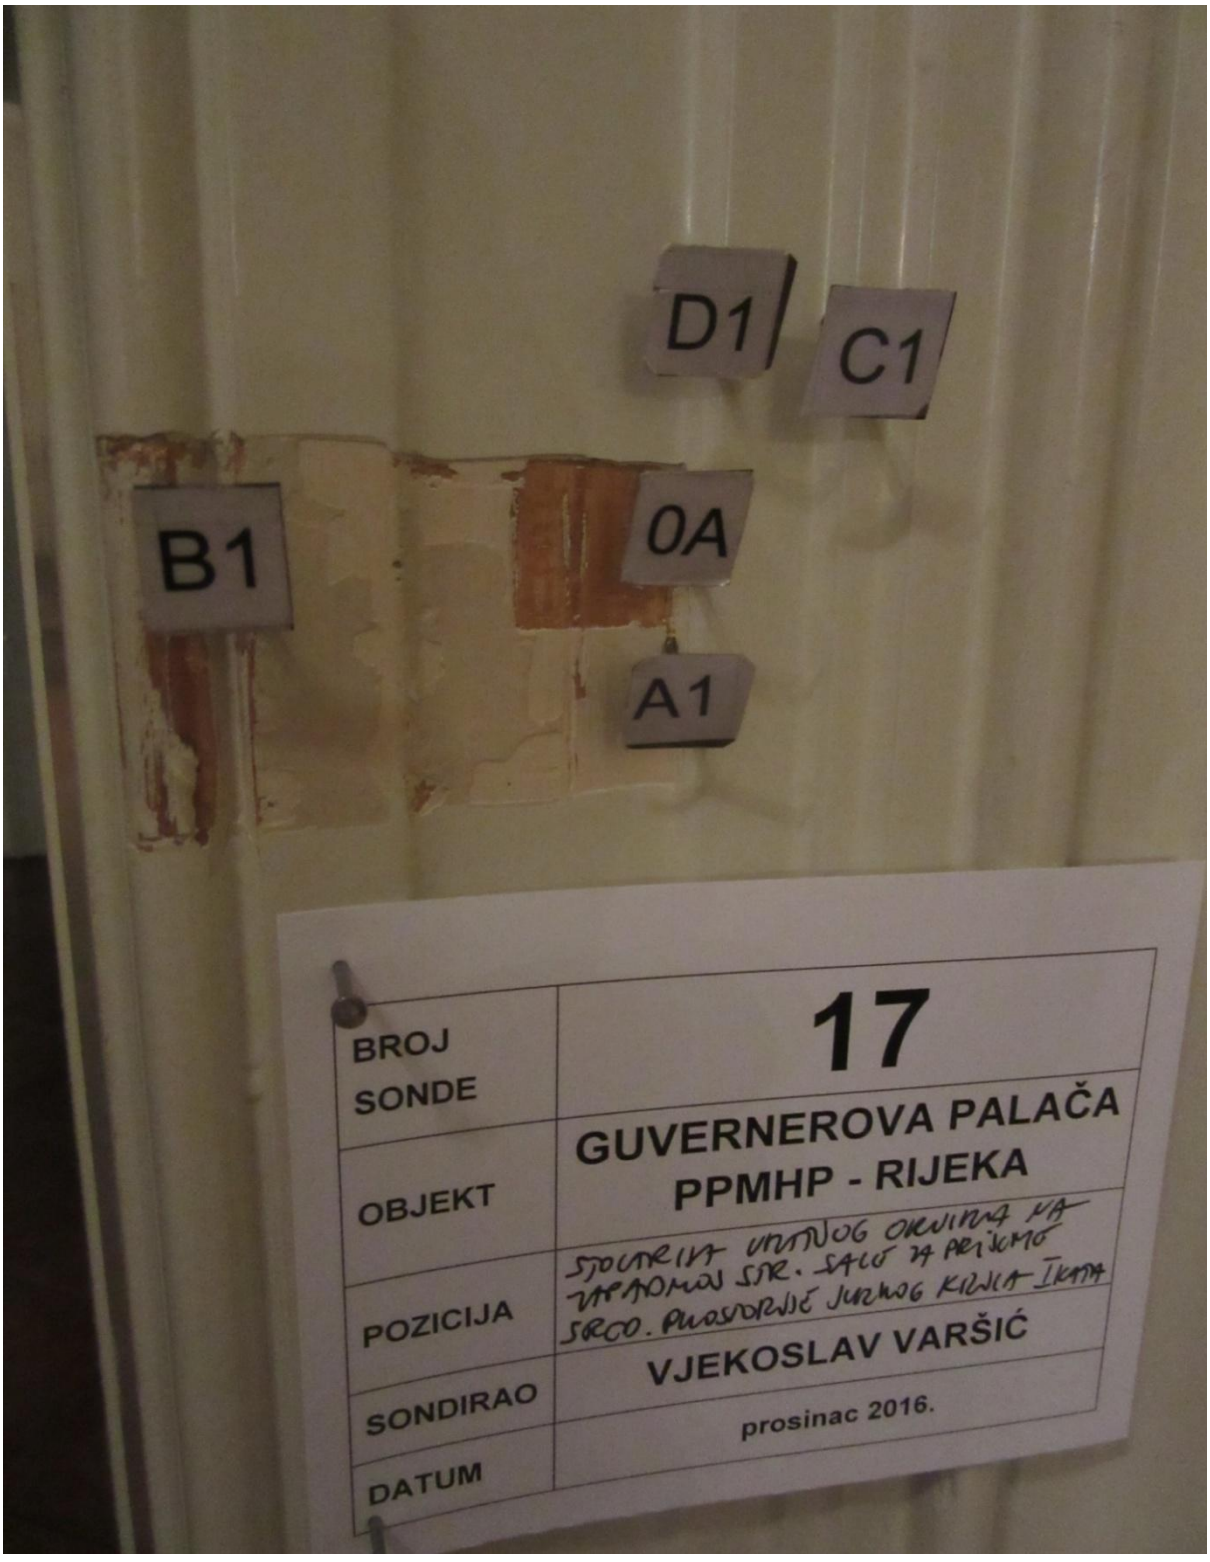
FOTO broj 41 - POLOŽAJ SONDE broj 17

POZICIJA: STOLARIJA VRATNOG OKVIRA ZAPADNOG VRATNOG OTVORA PROSTORIJE BROJ 5 PRVOG KATA
