KONZERVATORSKI ELABORAT S ARHEOLOŠKIM, ARHITEKTONSKIM I RESTAURATORSKIM ISTRAŽIVANJEM ZA KOMPLEKS "GUVERNEROVE PALAČE" ZA PROJEKT REVITALIZACIJE

NARUČILAC: POMORSKI I POVIJESNI MUZEJ HRVATSKOG PRIMORJA RIJEKA
Muzejski trg 1, 51000 RIJEKA

IZVRŠILAC: ARBI d.o.o. Kaptol 20, 10000 Zagreb
direktor: Anđelina Novosel

Zagreb, svibanj 2017.

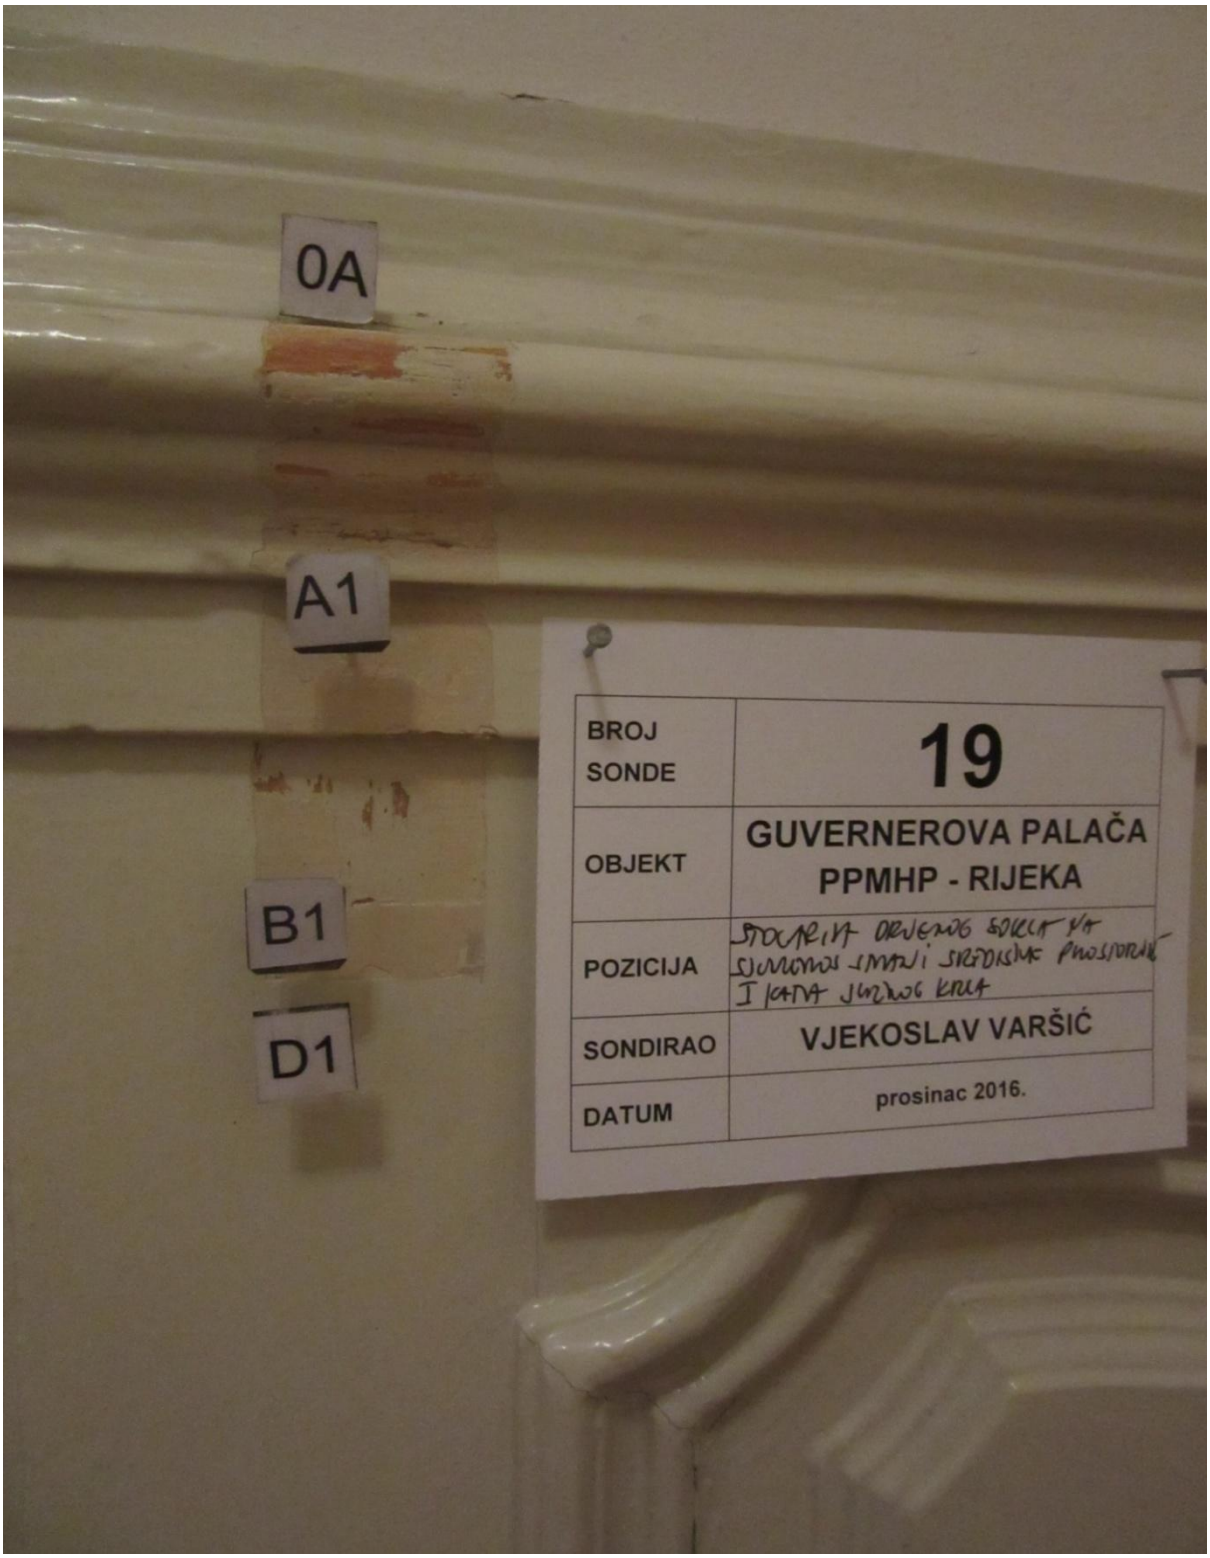
FOTO broj 47 - TOTAL SONDE broj 19

POZICIJA: STOLARIJA DRVENOG SOKLA NA SJEVERNOJ STRANI PROSTORIJE BROJ 5 PRVOG KATA

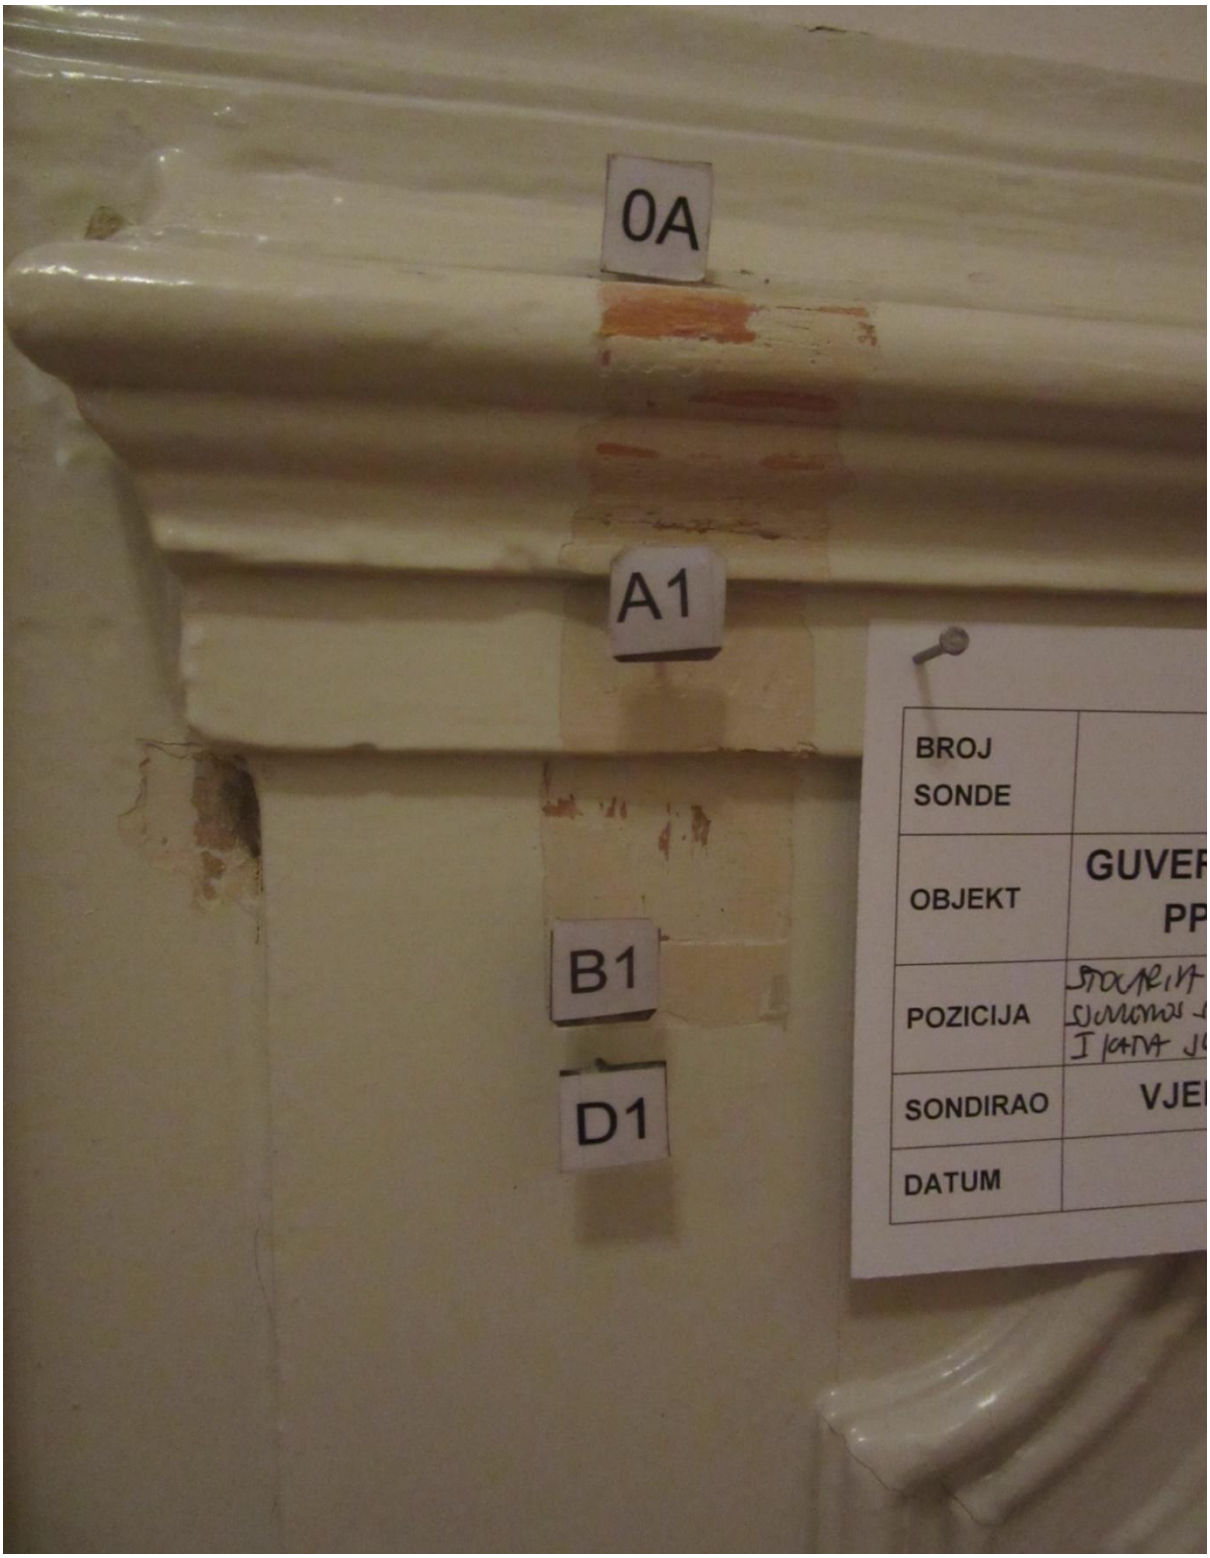
FOTO broj 48 - DETALJ SONDE broj 19

0A kod stolarije u interijeru Guvernerove palače = Ovom oznakom u interijeru Guvernerove palače označen je prvobitan drveni nosilac prozorske, vratne i stolarije drvenog sokla u prostorijama prvog i drugog kata.

A1 kod stolarije u interijeru Guvernerove palače = Ovom oznakom u interijeru Guvernerove palače označen je prvobitan oslik prozorske, vratne i stolarije drvenog sokla u prostorijama prvog i drugog kata.

B1 kod stolarije u interijeru Guvernerove palače = Ovom oznakom označena je prva naknadna intervencija u osliku prozorske, vratne i stolarije drvenog sokla u prostorijama prvog kata te vratne stolarije unutar balkonskih lođa atrija na drugom katu, nastala, moguće prilikom obnove u fazi B. Također, ovom oznakom označen je najstariji nađeni oslik vratne stolarije prostorija drugog kata rađen u formi "fladranog oslika" tj. pravilnih slikanih godova.

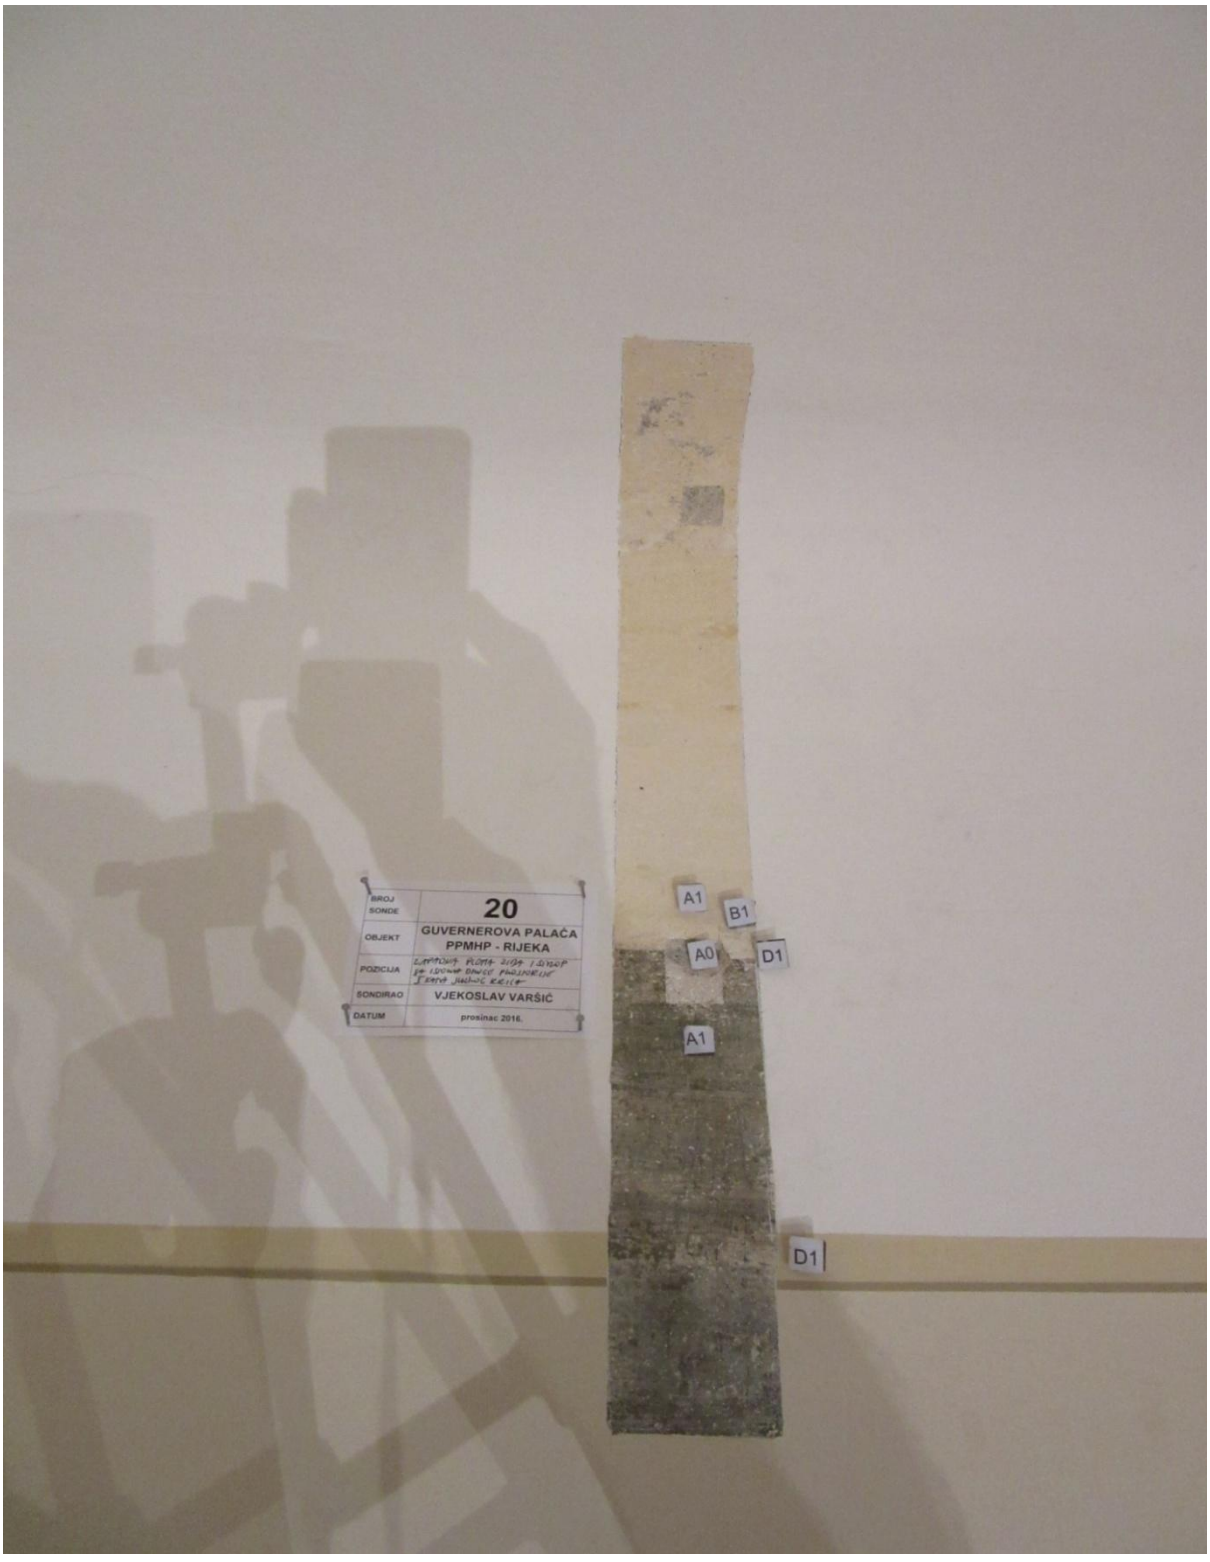
FOTO broj 50 - TOTAL SONDE broj 20

B1 u interijeru Guvernerove palače = Ovom oznakom na plohama zidova, holkelnih prijelaza u stropove te elementima arhitektonske plastike u prostorijama prvog i drugog kata Guvernerove palače, označena je prva naknadna intervencija u osliku, nastala u fazi B, vrlo vjerojatno prilikom velike obnove tridesetih godina prošlog stoljeća (1938. godine).

NAPOMENA: u ovoj prostoriji prvobitan oslik plohe zida bio je relativno intenzivne sivo zelene boje u formi mramorizacije, sa sivom bordurom na prijelazu u holkel, svjetlije oxidrot sivim oslikom holkelnog prijelaza u strop, nešto tamnijim oxidrot ocker sivim oslikom elementa stropa, te još tamnijim bordurama kromatski iste boje na holkelu i stropu.

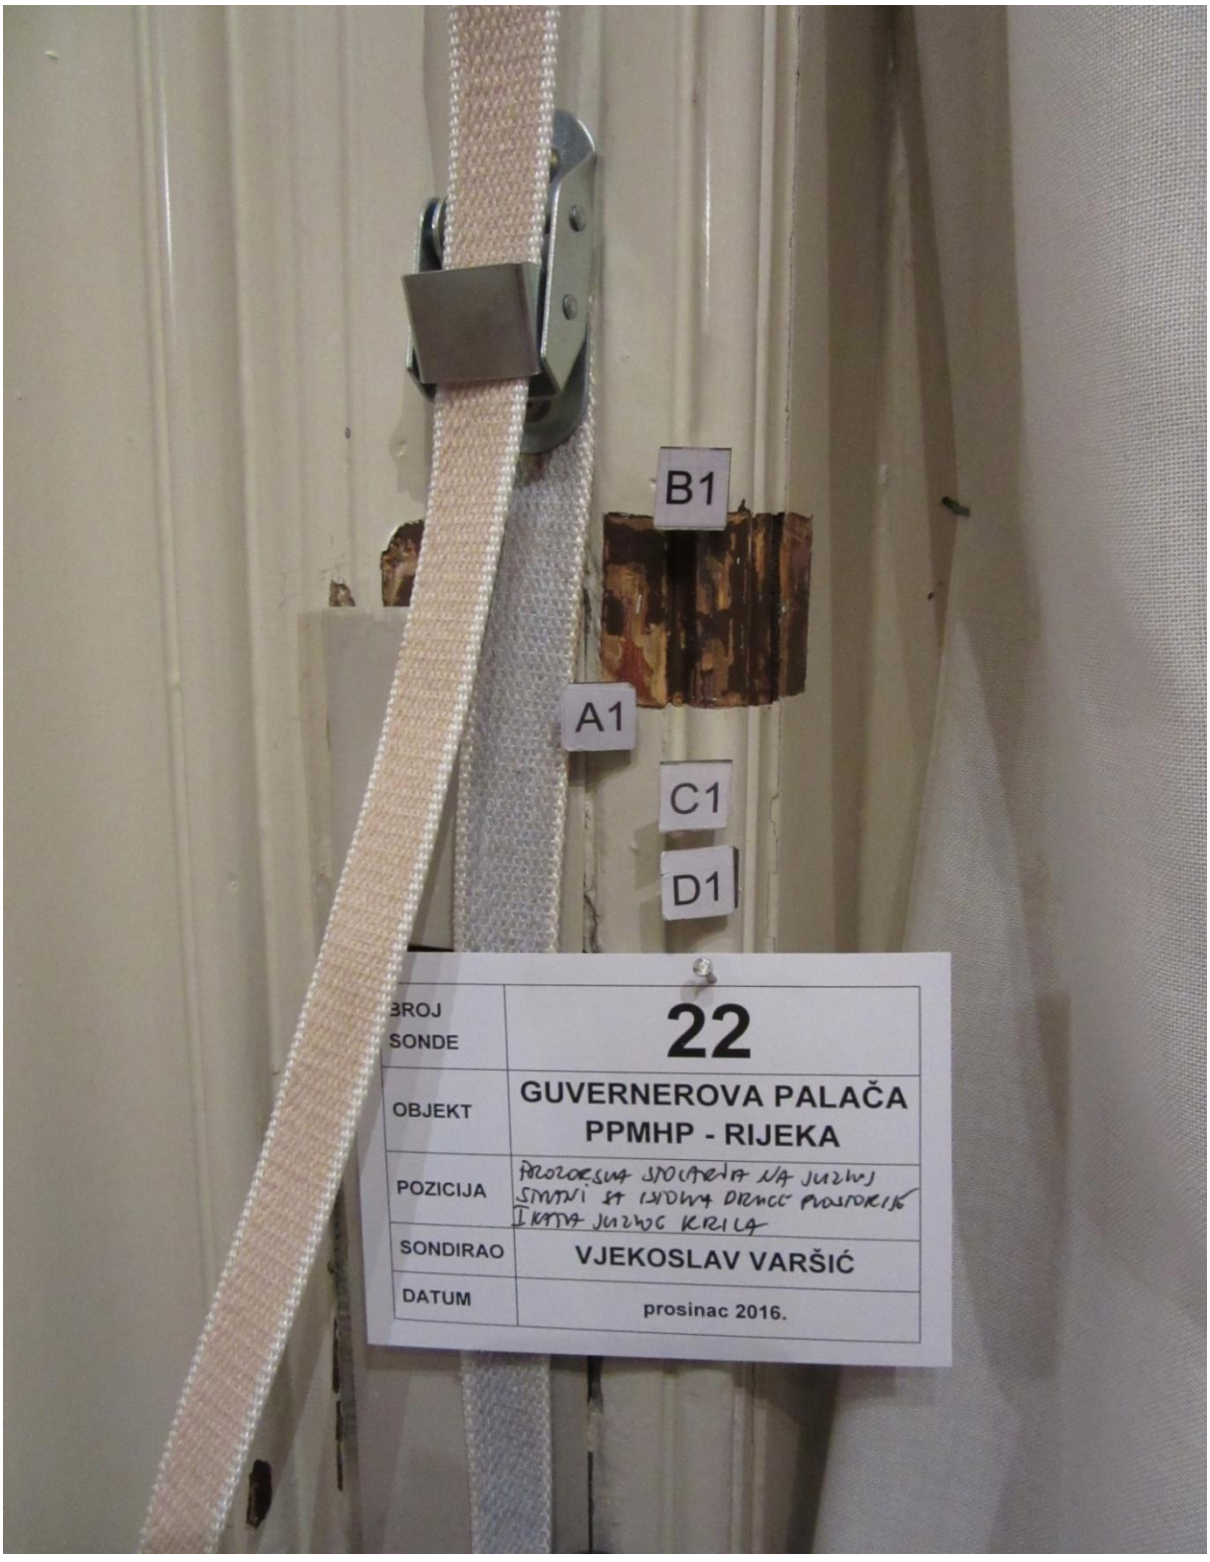
FOTO broj 55 - TOTAL SONDE broj 22

0A kod stolarije u interijeru Guvernerove palače = Ovom oznakom u interijeru Guvernerove palače označen je prvobitan drveni nosilac prozorske, vratne i stolarije drvenog sokla u prostorijama prvog i drugog kata.

A1 kod stolarije u interijeru Guvernerove palače = Ovom oznakom u interijeru Guvernerove palače označen je prvobitan oslik prozorske, vratne i stolarije drvenog sokla u prostorijama prvog i drugog kata.

B1 kod stolarije u interijeru Guvernerove palače = Ovom oznakom označena je prva naknadna intervencija u osliku prozorske, vratne i stolarije drvenog sokla u prostorijama prvog kata te vratne stolarije unutar balkonskih lođa atrija na drugom katu, nastala, moguće prilikom obnove u fazi B.

NAPOMENA: prvobitan oslik prozorske stolarije u ovoj prostoriji bio je crveno-smeđe uljane boje.

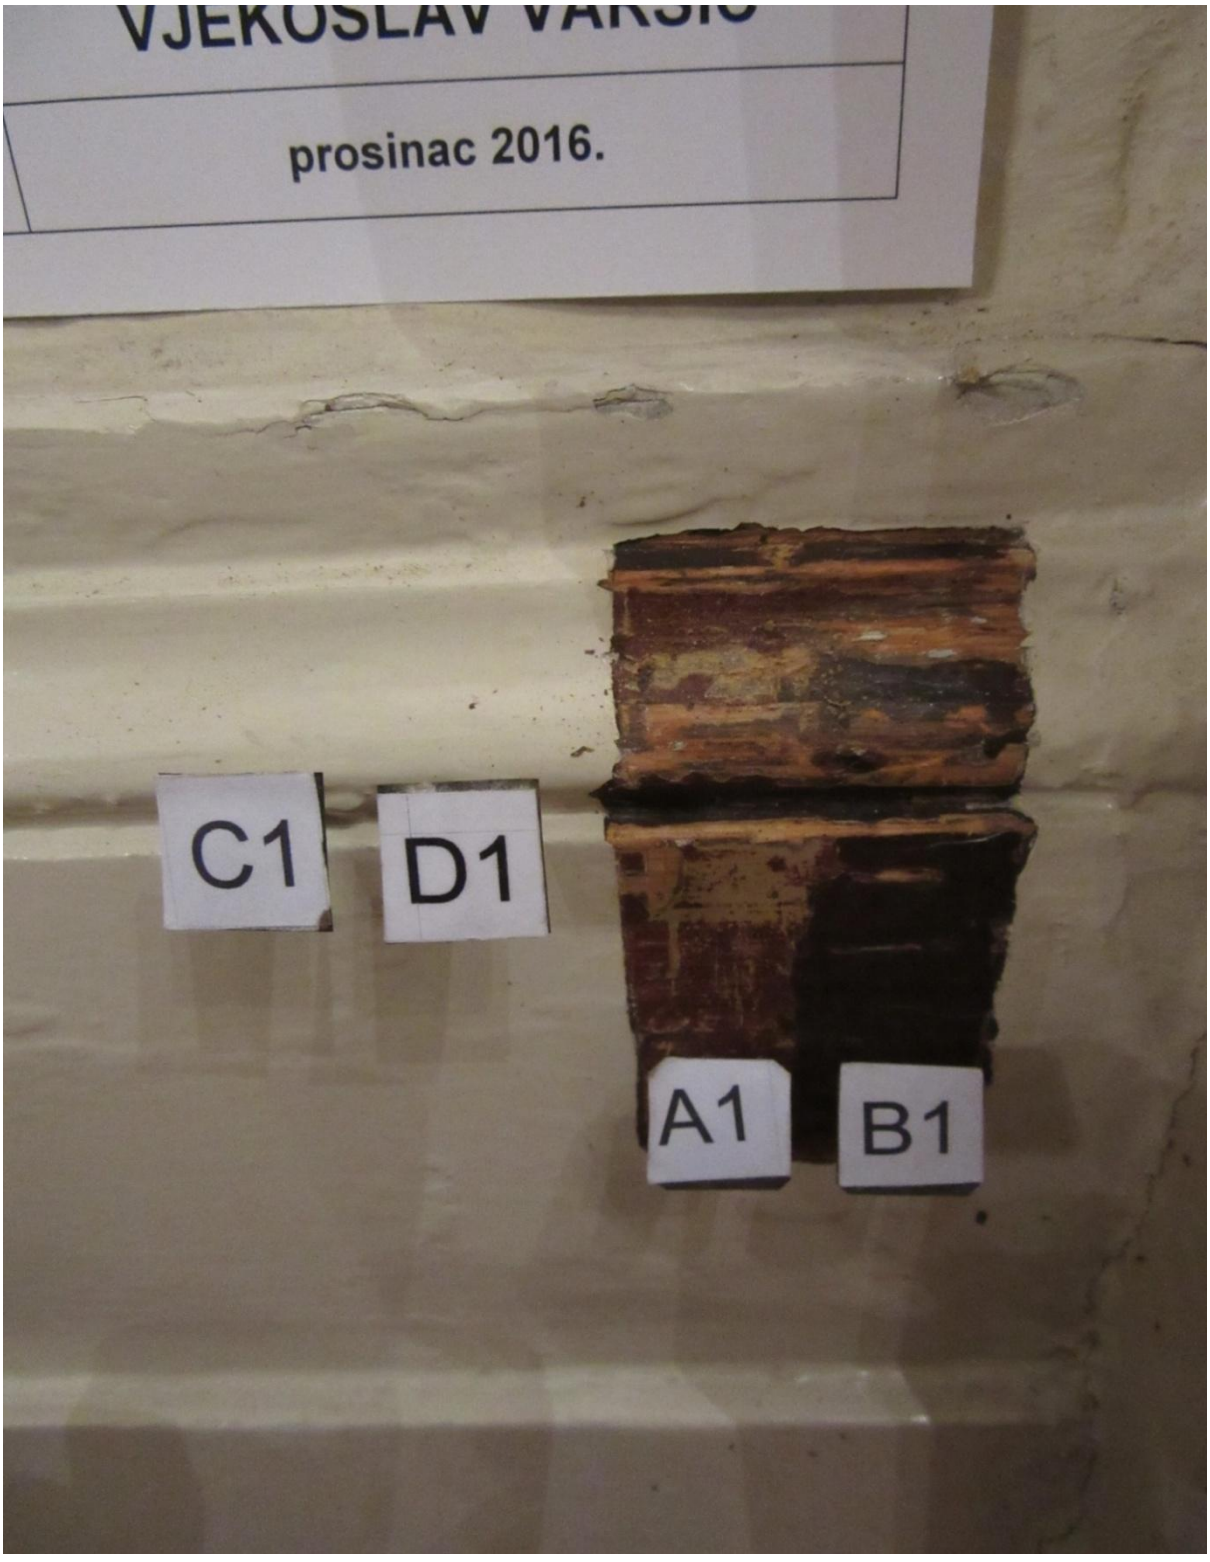
FOTO broj 57 - DETALJ SONDE broj 23

0A kod stolarije u interijeru Guvernerove palače = Ovom oznakom u interijeru Guvernerove palače označen je prvobitan drveni nosilac prozorske, vratne i stolarije drvenog sokla u prostorijama prvog i drugog kata.

A1 kod stolarije u interijeru Guvernerove palače = Ovom oznakom u interijeru Guvernerove palače označen je prvobitan oslik prozorske, vratne i stolarije drvenog sokla u prostorijama prvog i drugog kata.

B1 kod stolarije u interijeru Guvernerove palače = Ovom oznakom označena je prva naknadna intervencija u osliku prozorske, vratne i stolarije drvenog sokla u prostorijama prvog kata te vratne stolarije unutar balkonskih lođa atrija na drugom katu, nastala, moguće prilikom obnove u fazi B.

NAPOMENA: prvobitan oslik stolarije drvenog sokla u ovoj prostoriji bio je crveno-smeđe uljane boje.

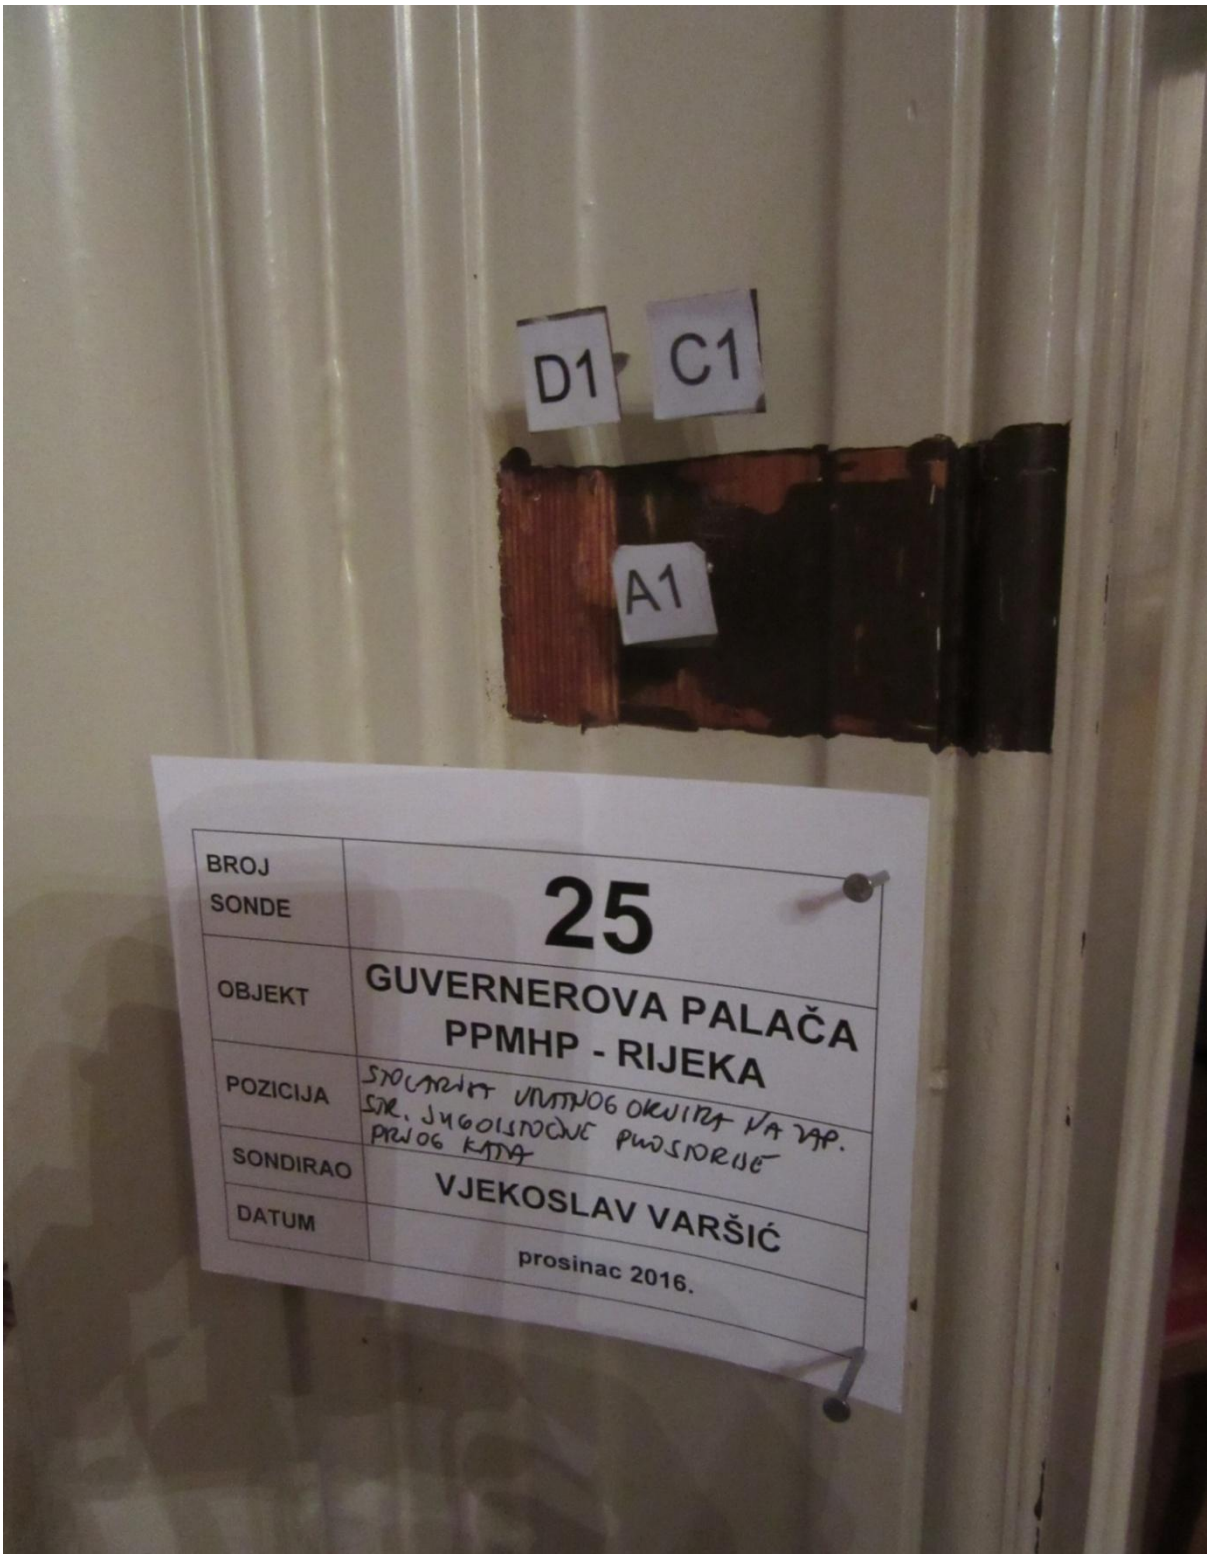
FOTO broj 66 - TOTAL SONDE broj 25

0A kod stolarije u interijeru Guvernerove palače = Ovom oznakom u interijeru Guvernerove palače označen je prvobitan drveni nosilac prozorske, vratne i stolarije drvenog sokla u prostorijama prvog i drugog kata.

A1 kod stolarije u interijeru Guvernerove palače = Ovom oznakom u interijeru Guvernerove palače označen je prvobitan oslik prozorske, vratne i stolarije drvenog sokla u prostorijama prvog i drugog kata.

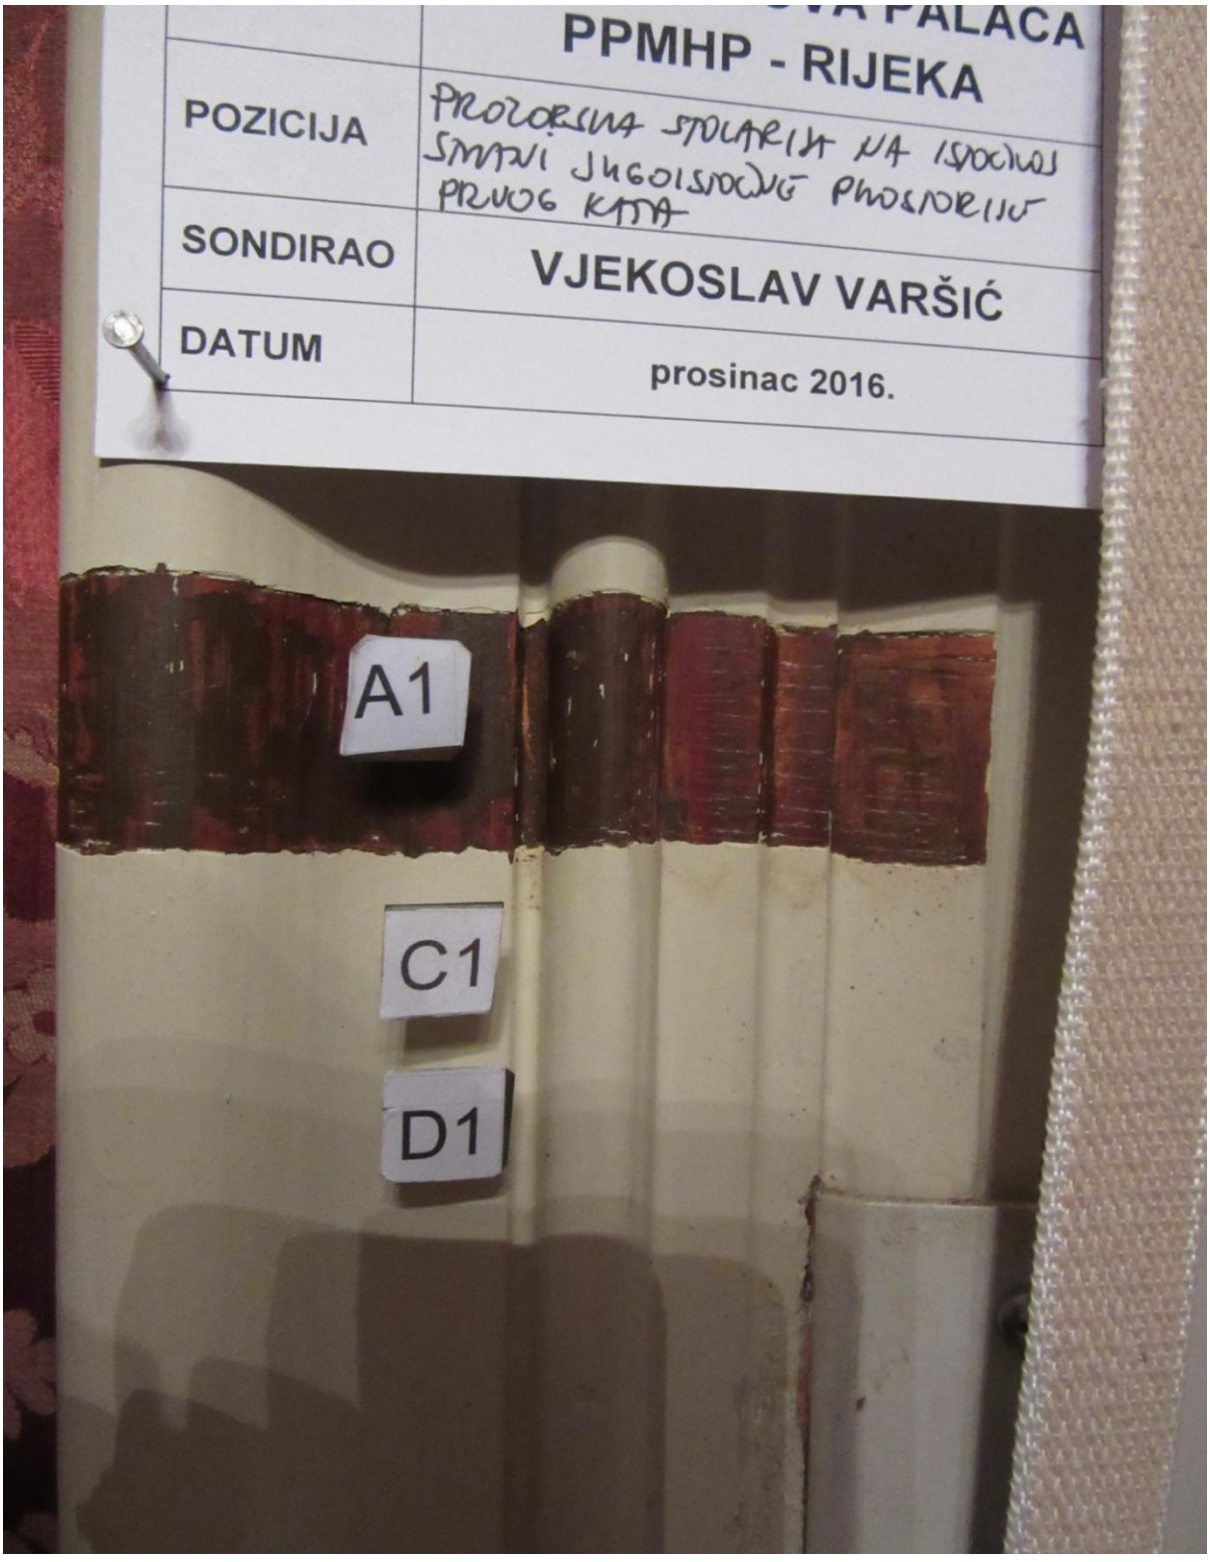
FOTO broj 71 - DETALJ SONDE broj 27

A1 kod stolarije u interijeru Guvernerove palače = Ovom oznakom u interijeru Guvernerove palače označen je prvobitan oslik prozorske, vratne i stolarije drvenog sokla u prostorijama prvog i drugog kata.

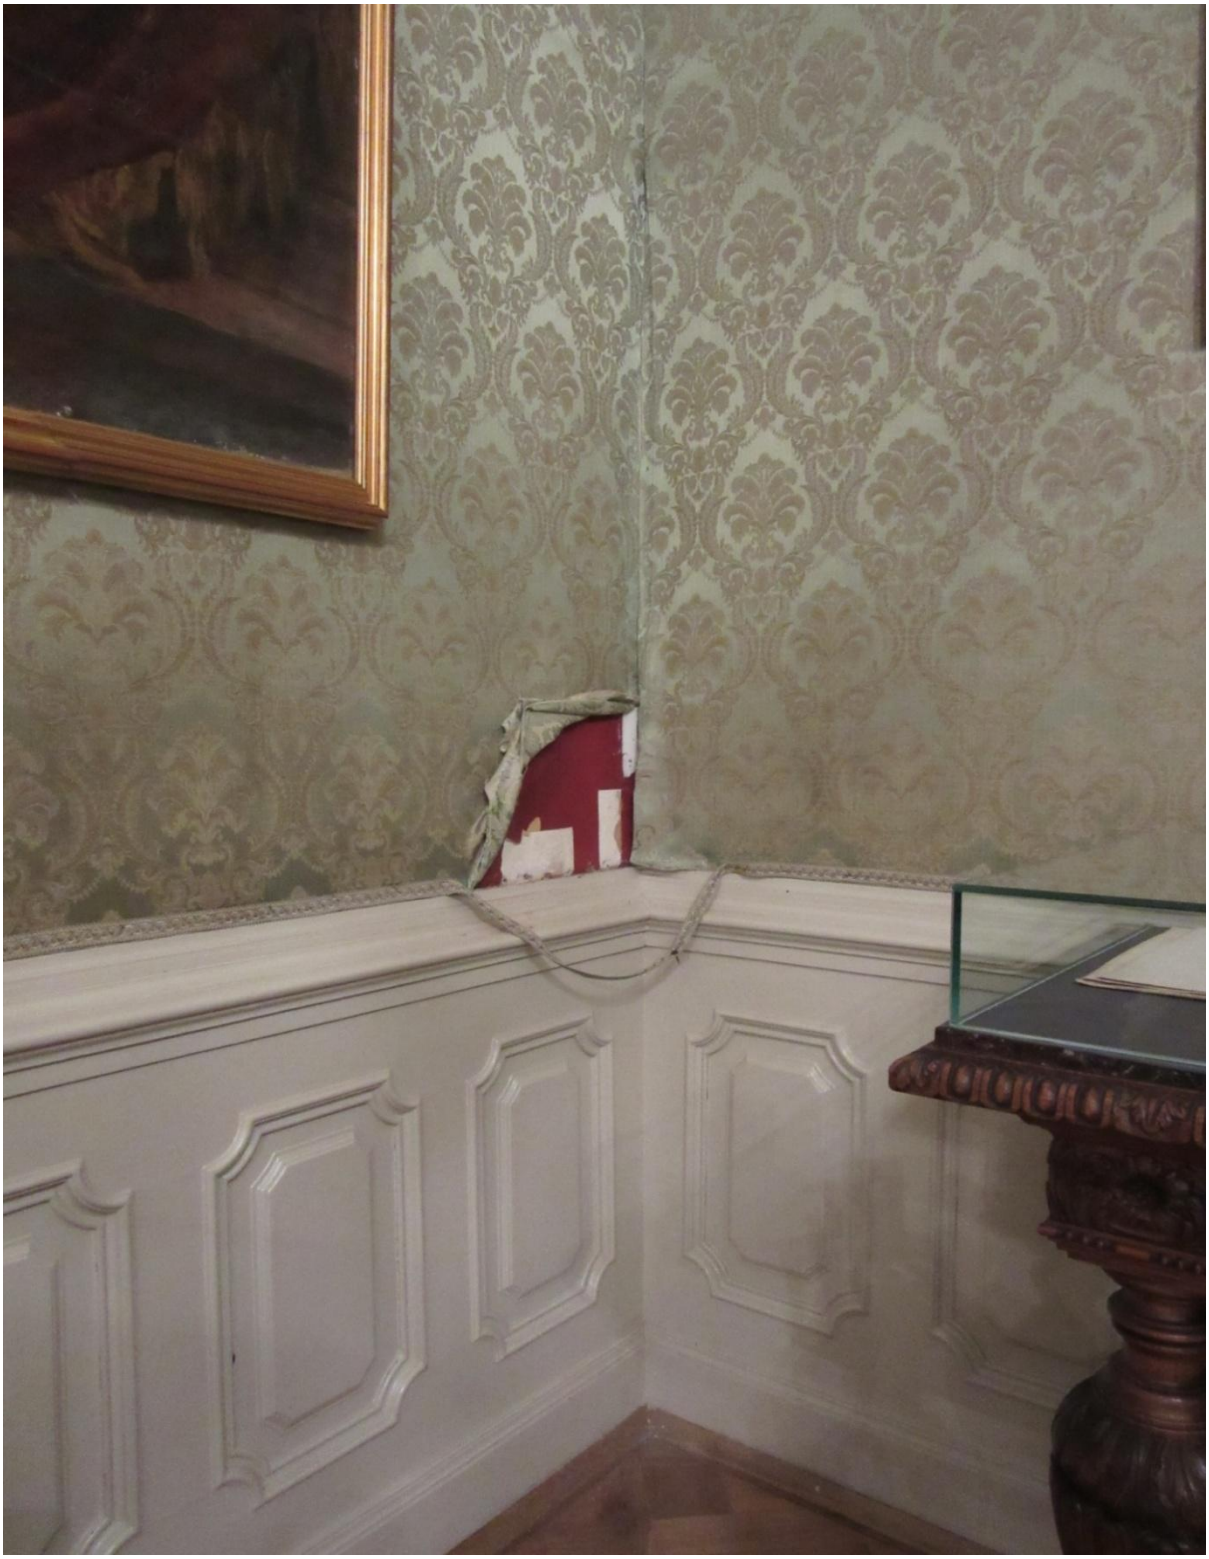
FOTO broj 75 - POLOŽAJ DODATNE POZICIJE broj 2

NAPOMENA: ova prostorija, kao i sadašnji crveni salon bila je radna soba, i te dvije prostorije tretirane su jednoobrazno; od tretmana stropa, zida, pa do stolarije.
Naime, kod reprezentativnijih prostorija prvog i drugog kata, čiji su stropovi i holkelni prelazi zidova u stropove ukrašeni stucco dekoracijom (tj. elementima arhitektonske plastike), plohe zidova prvobitno su bile prekrivene svilenim ili papirnatim tapetama. U ovoj prostoriji, kao i sa juga prethodnoj, na plohama zidova prvobitno su bile papirnate tapete crvene boje.

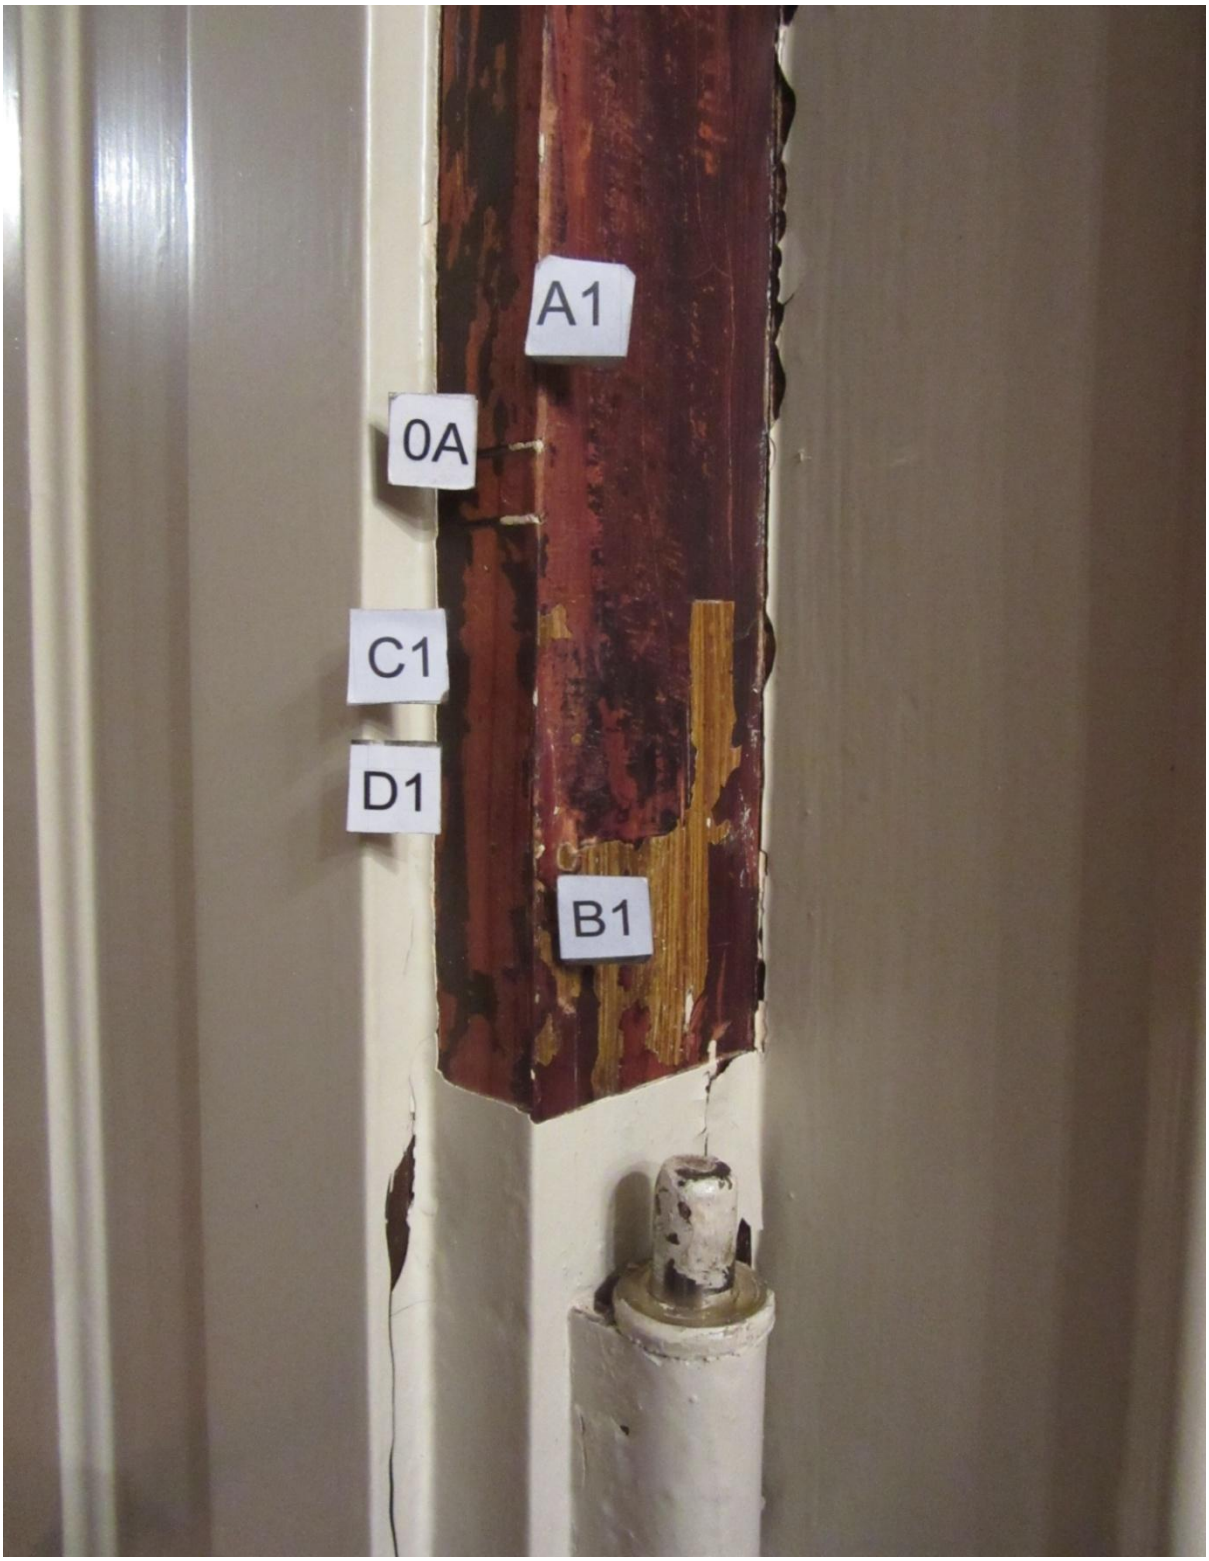
FOTO broj 81 - DETALJ SONDE broj 29

0A kod stolarije u interijeru Guvernerove palače = Ovom oznakom u interijeru Guvernerove palače označen je prvobitan drveni nosilac prozorske, vratne i stolarije drvenog sokla u prostorijama prvog i drugog kata.

A1 kod stolarije u interijeru Guvernerove palače = Ovom oznakom u interijeru Guvernerove palače označen je prvobitan oslik prozorske, vratne i stolarije drvenog sokla u prostorijama prvog i drugog kata.

B1 kod stolarije u interijeru Guvernerove palače = Ovom oznakom označena je prva naknadna intervencija u osliku prozorske, vratne i stolarije drvenog sokla u prostorijama prvog kata te vratne stolarije unutar balkonskih lođa atrija na drugom katu, nastala, moguće prilikom obnove u fazi B. Također, ovom oznakom označen je najstariji nađeni oslik vratne stolarije prostorija drugog kata rađen u formi "fladranog oslika" tj. pravilnih slikanih godova.

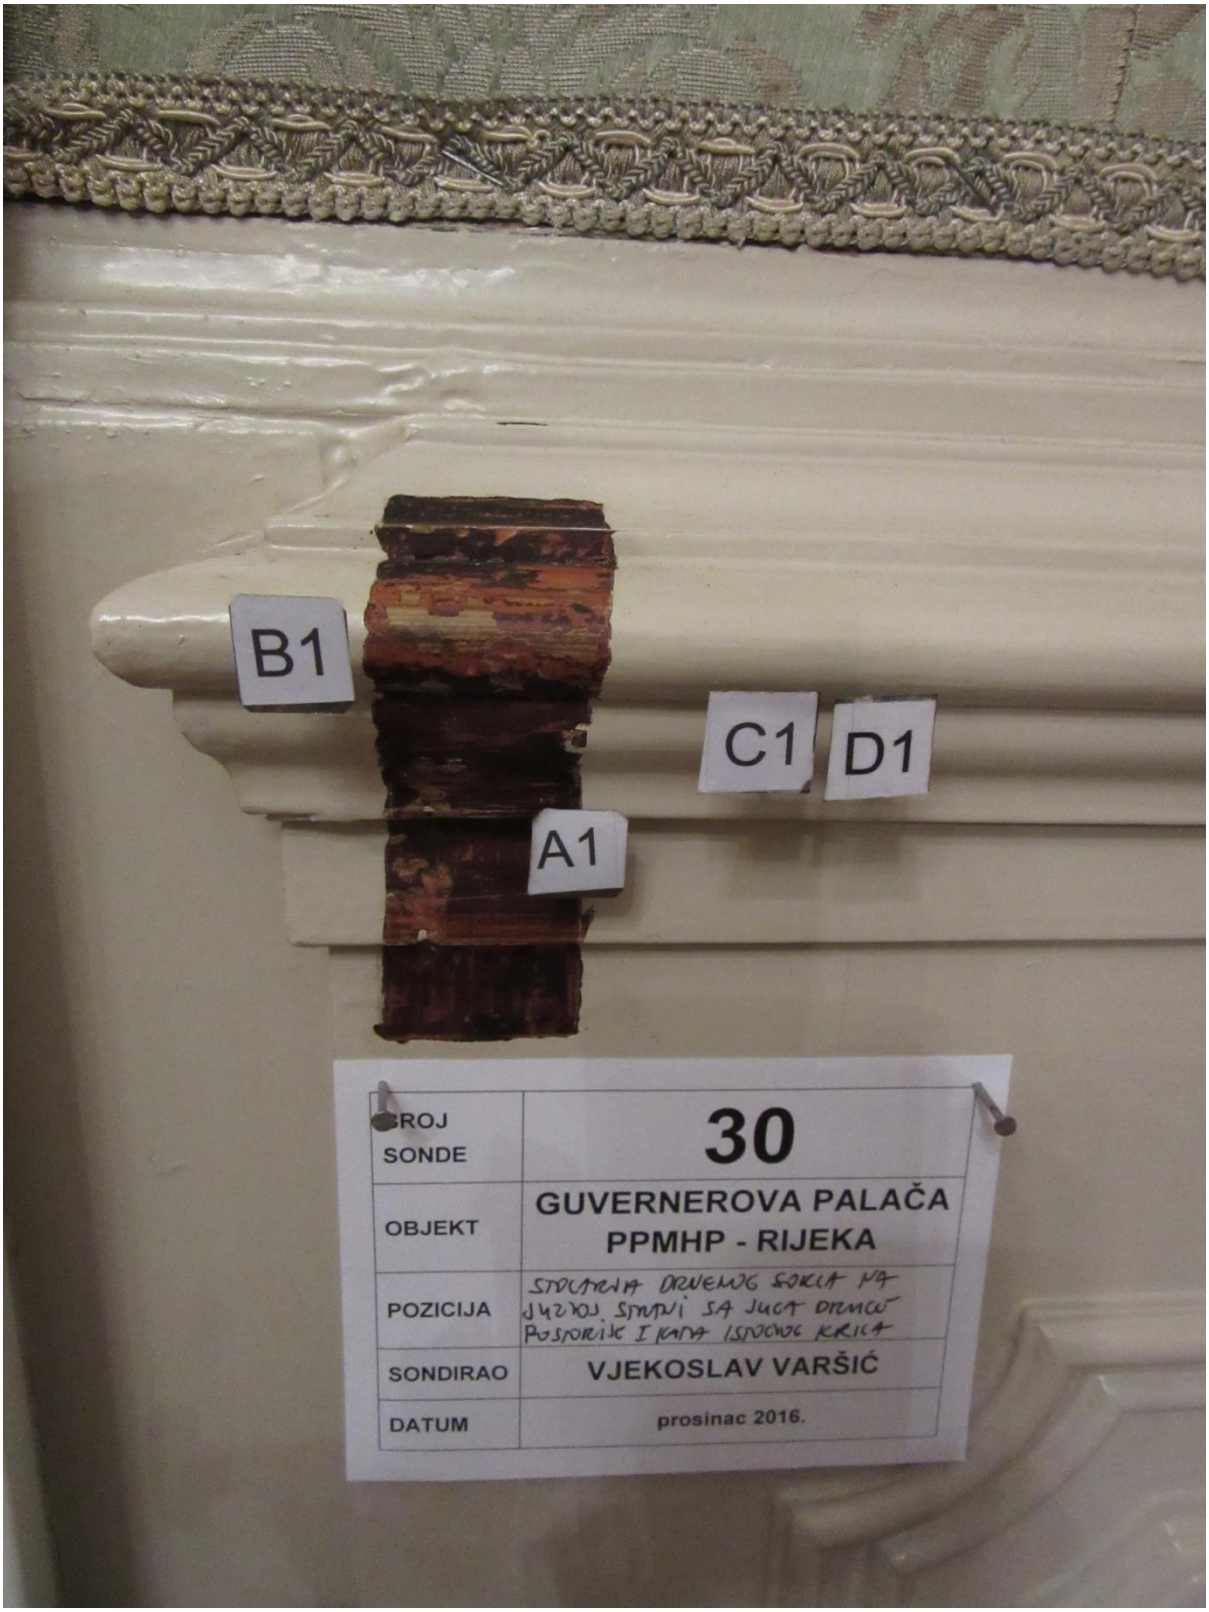
FOTO broj 82 - TOTAL SONDE broj 30

A1 kod stolarije u interijeru Guvernerove palače = Ovom oznakom u interijeru Guvernerove palače označen je prvobitan oslik prozorske, vratne i stolarije drvenog sokla u prostorijama prvog i drugog kata.

B1 kod stolarije u interijeru Guvernerove palače = Ovom oznakom označena je prva naknadna intervencija u osliku prozorske, vratne i stolarije drvenog sokla u prostorijama prvog kata te vratne stolarije unutar balkonskih lođa atrija na drugom katu, nastala, moguće prilikom obnove u fazi B. Također, ovom oznakom označen je najstariji nađeni oslik vratne stolarije prostorija drugog kata rađen u formi "fladranog oslika" tj. pravilnih slikanih godova.

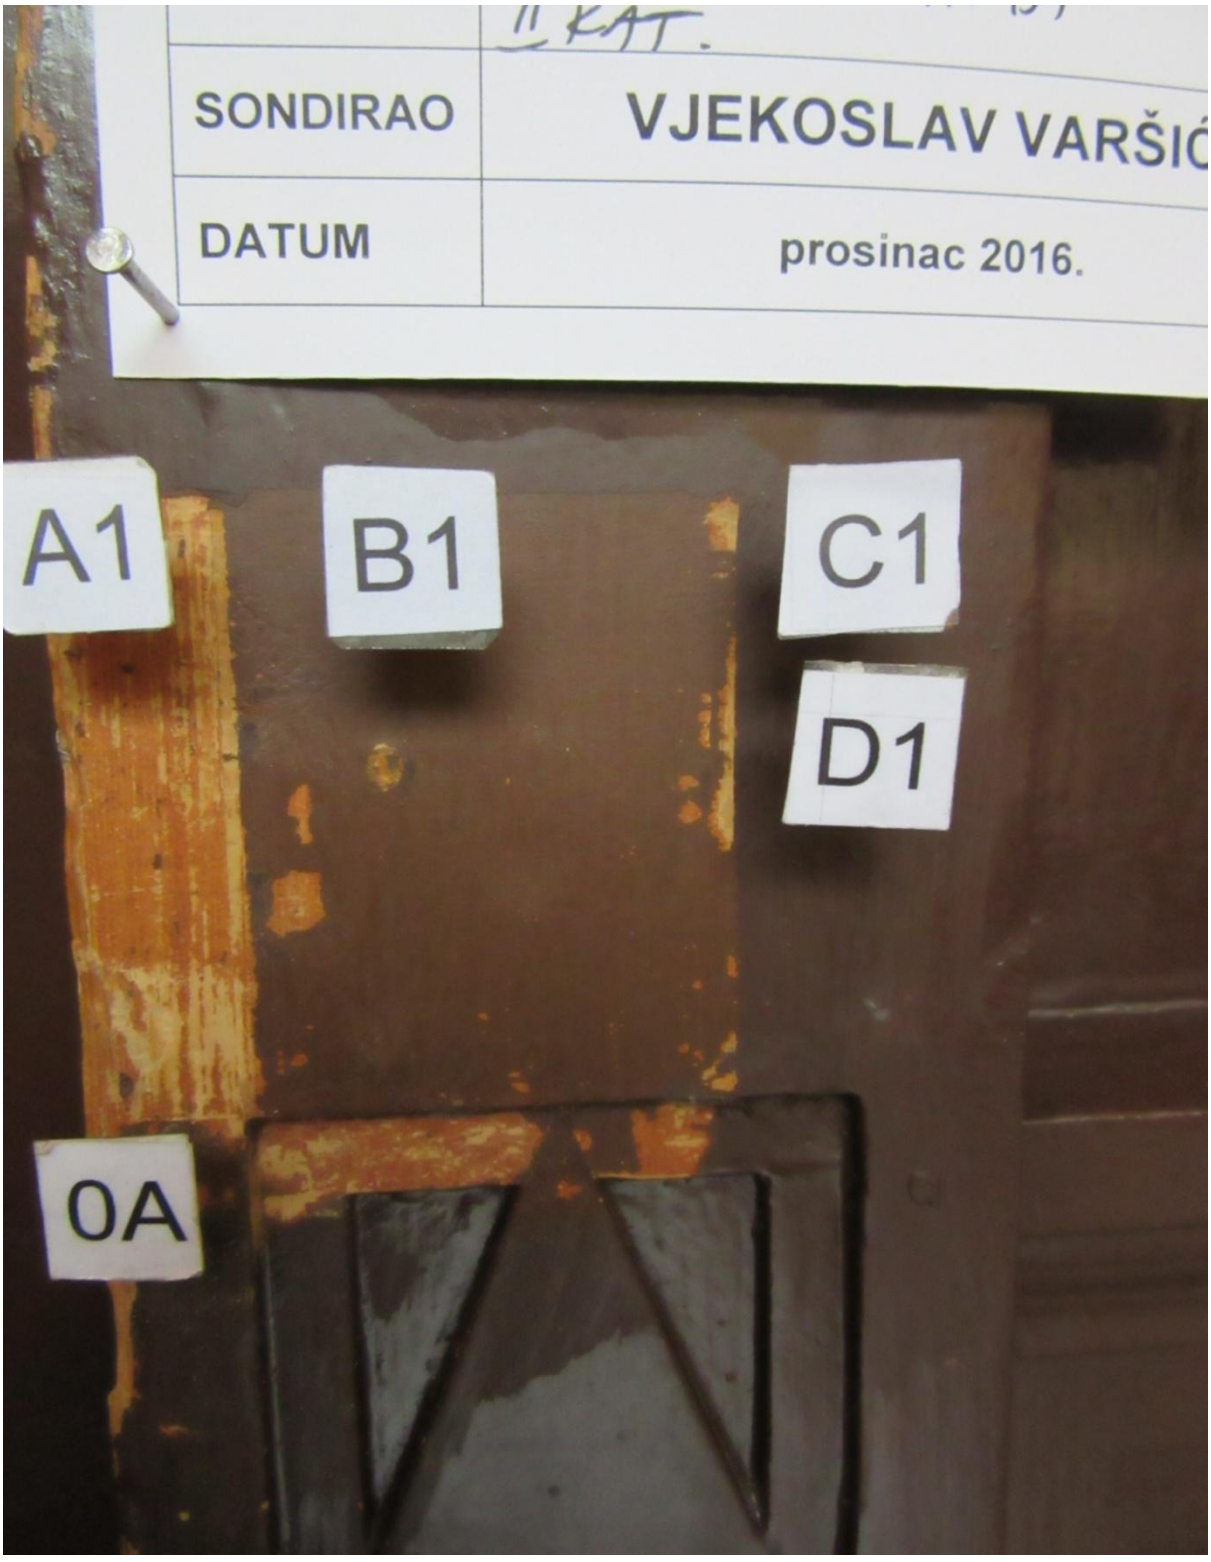
FOTO broj 96 - DETALJ SONDE broj 34

0A kod stolarije u interijeru Guvernerove palače = Ovom oznakom u interijeru Guvernerove palače označen je prvobitan drveni nosilac prozorske, vratne i stolarije drvenog sokla u prostorijama prvog i drugog kata.
