KONZERVATORSKI ELABORAT S ARHEOLOŠKIM, ARHITEKTONSKIM I RESTAURATORSKIM ISTRAŽIVANJEM ZA KOMPLEKS "GUVERNEROVE PALAČE" ZA PROJEKT REVITALIZACIJE

NARUČILAC: POMORSKI I POVIJESNI MUZEJ HRVATSKOG PRIMORJA RIJEKA
Muzejski trg 1, 51000 RIJEKA

IZVRŠILAC: ARBI d.o.o. Kaptol 20, 10000 Zagreb
direktor: Anđelina Novosel

Zagreb, svibanj 2017.

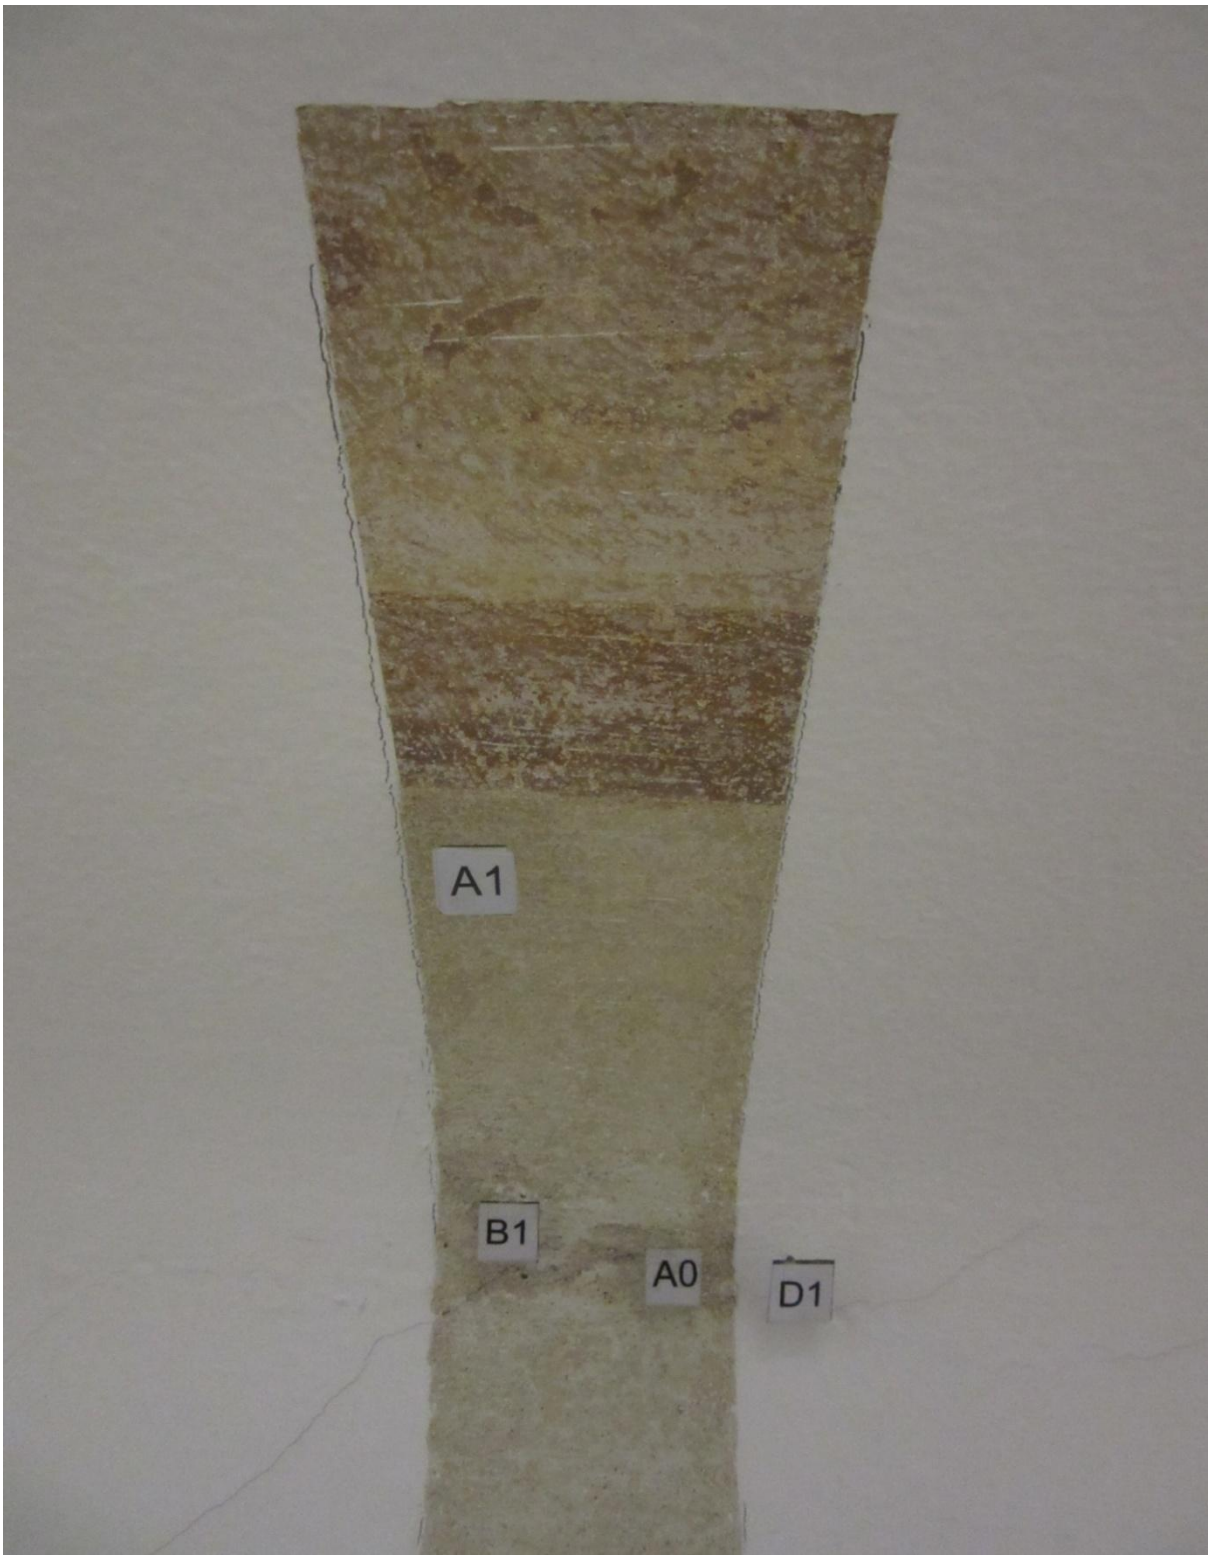
FOTO broj 102 - DETALJ SONDE broj 36

A0 u interijeru Guvernerove palače = Ovom oznakom označena je najstarija nađena, prvobitna vapneno pješčana žbuka u interijeru prvog i drugog kata Guvernerove palače građene krajem devetnaestog stoljeća, između 1893. i 1896. godine.

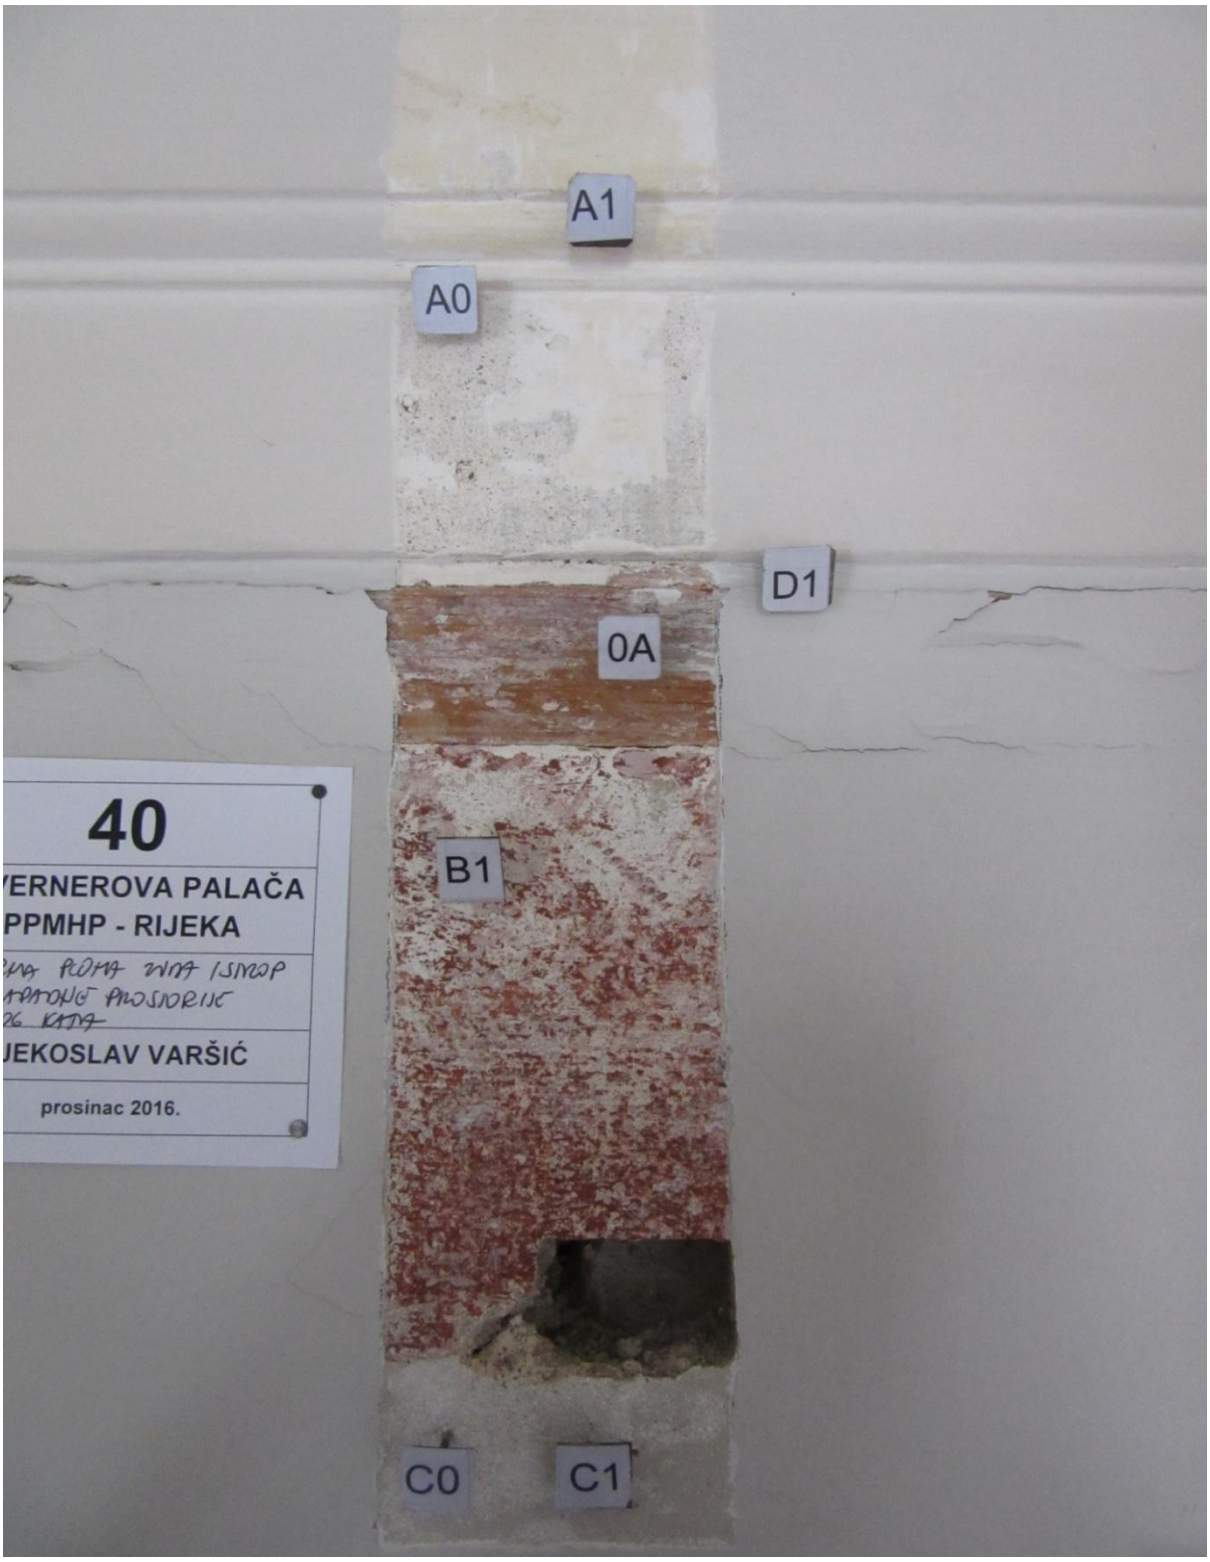
FOTO broj 113 - DETALJ SONDE broj 40

0A = Prvobitna građa perimetralnih i pregradnih zidova te stropova Guvernerove palače građene krajem devetnaestog stoljeća, između 1893. i 1896. godine. Ovom oznakom označena je i prvobitna kamena i opečna građa paviljona na krajnje istočnom dijelu istočnog arkadnog trijema perivoja.

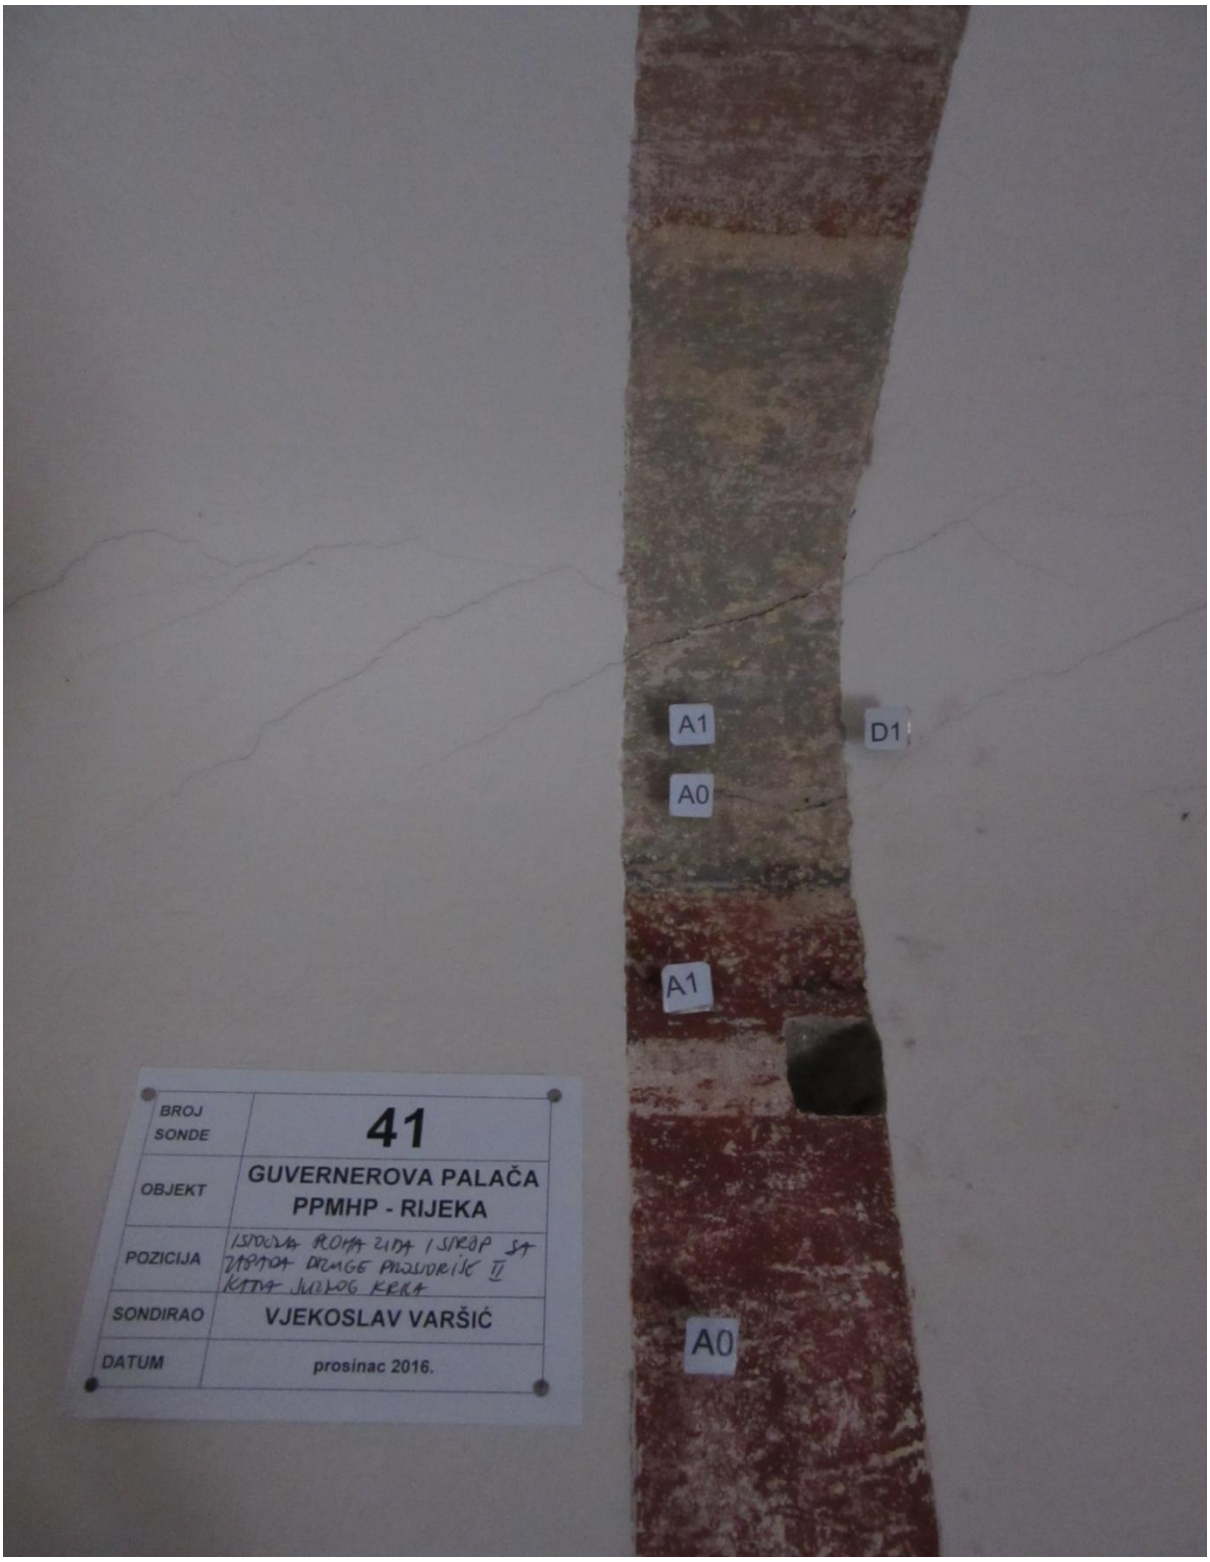
FOTO broj 116 - DETALJ SONDE broj 41

0A = Prvobitna građa perimetralnih i pregradnih zidova te stropova Guvernerove palače građene krajem devetnaestog stoljeća, između 1893. i 1896. godine. Ovom oznakom označena je i prvobitna kamena i opečna građa paviljona na krajnje istočnom dijelu istočnog arkadnog trijema perivoja.

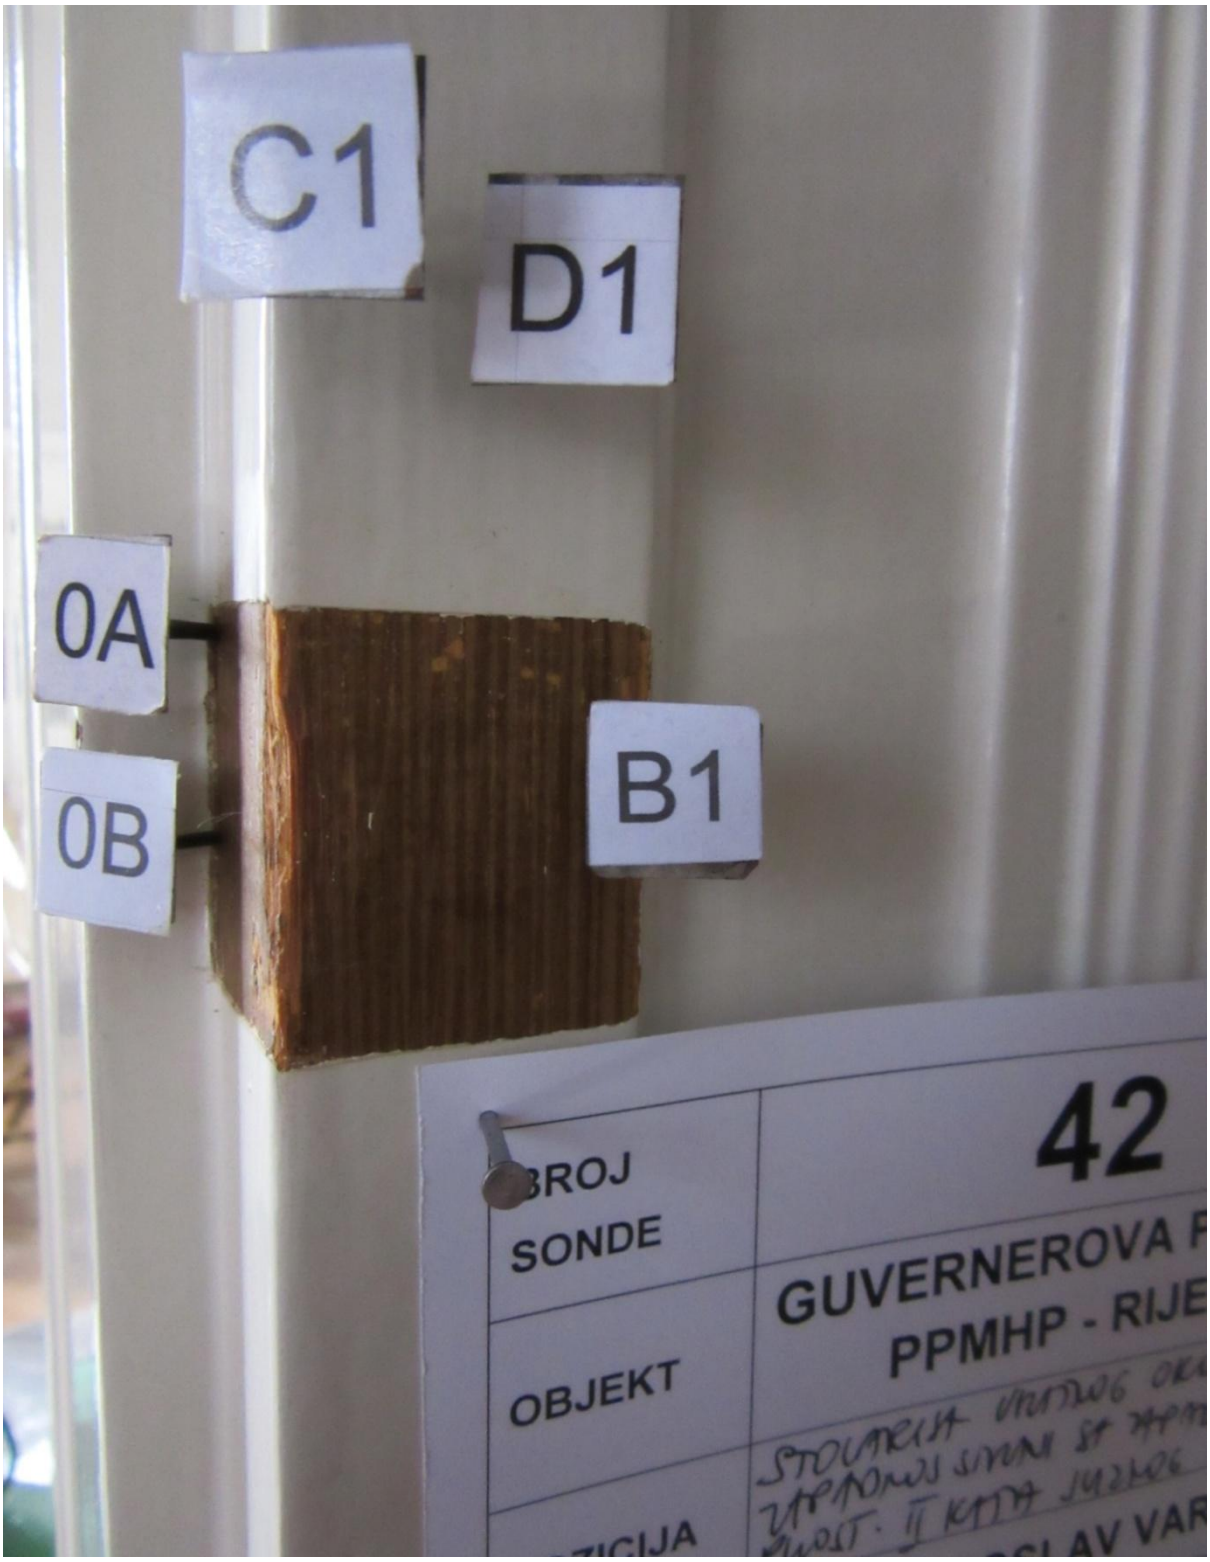
FOTO broj 119 - DETALJ SONDE broj 42

0A kod stolarije u interijeru Guvernerove palače = Ovom oznakom u interijeru Guvernerove palače označen je prvobitan drveni nosilac prozorske, vratne i stolarije drvenog sokla u prostorijama prvog i drugog kata.

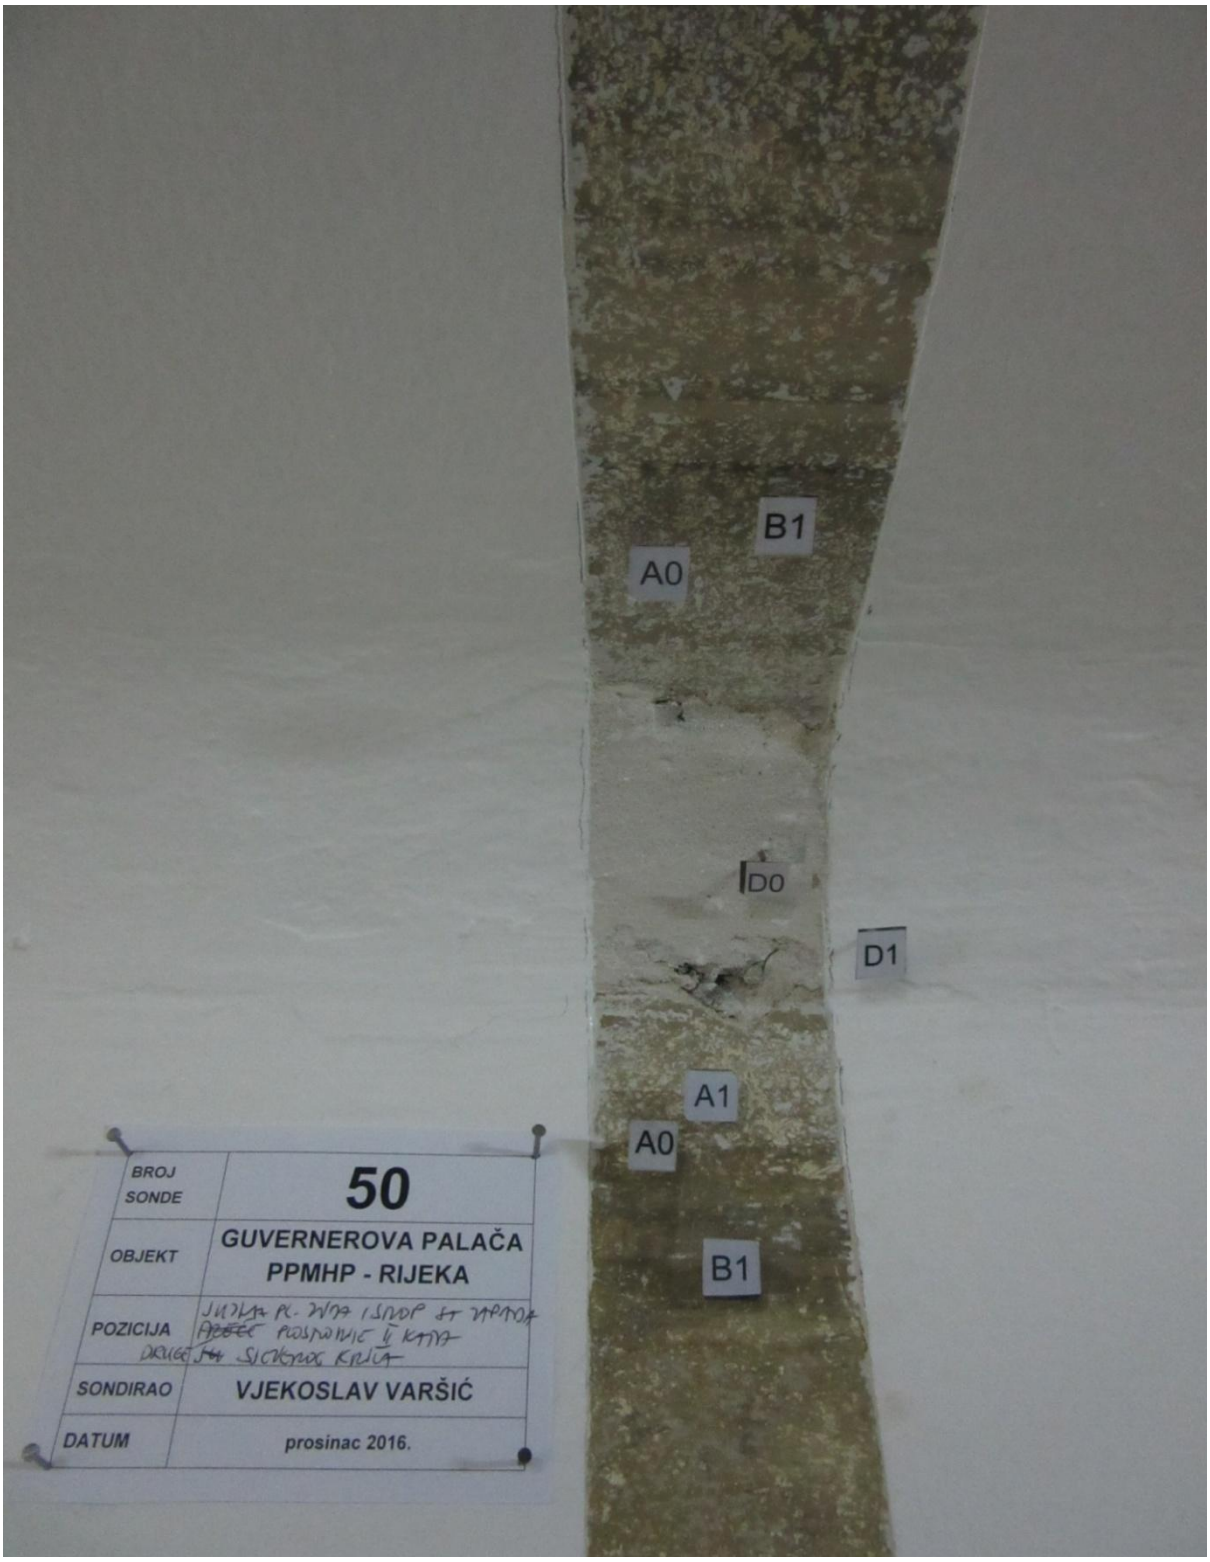
FOTO broj 142 - DETALJ SONDE broj 50

A0 u interijeru Guvernerove palače = Ovom oznakom označena je najstarija nađena, prvobitna vapneno pješčana žbuka u interijeru prvog i drugog kata Guvernerove palače građene krajem devetnaestog stoljeća, između 1893. i 1896. godine.

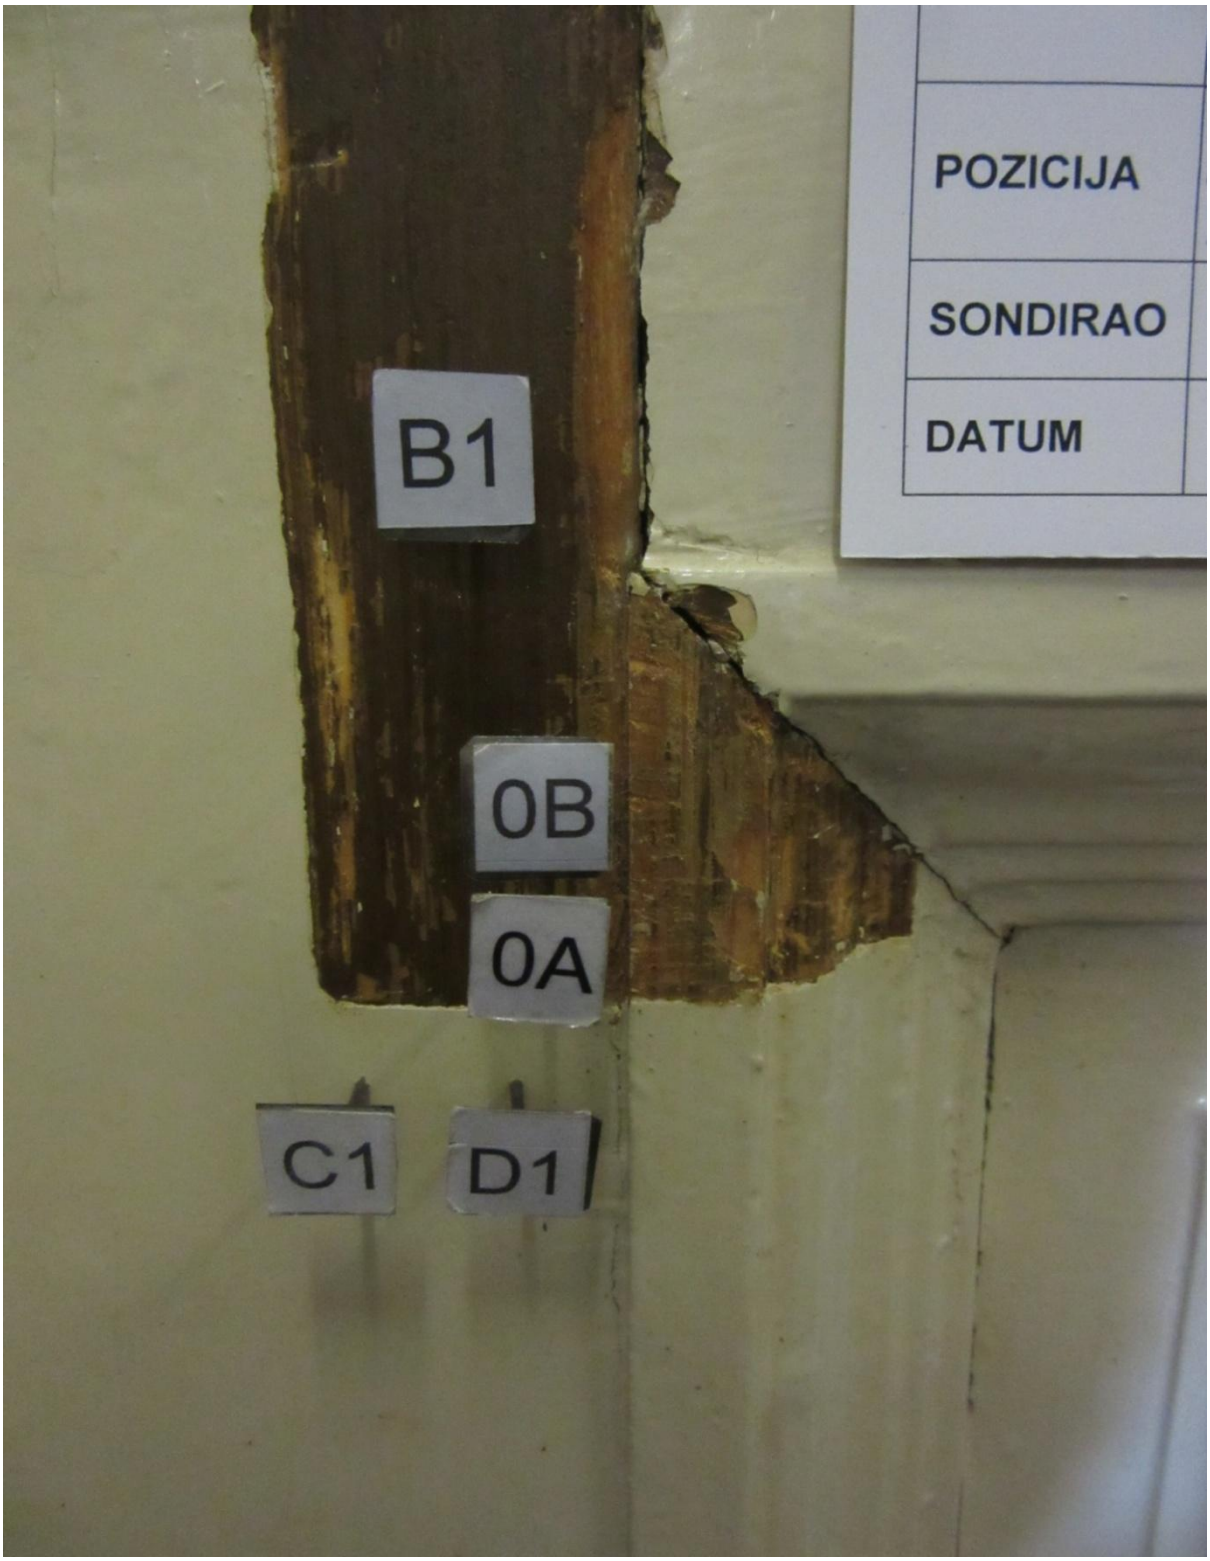
FOTO broj 145 - DETALJ SONDE broj 51

0A kod stolarije u interijeru Guvernerove palače = Ovom oznakom u interijeru Guvernerove palače označen je prvobitan drveni nosilac prozorske, vratne i stolarije drvenog sokla u prostorijama prvog i drugog kata.

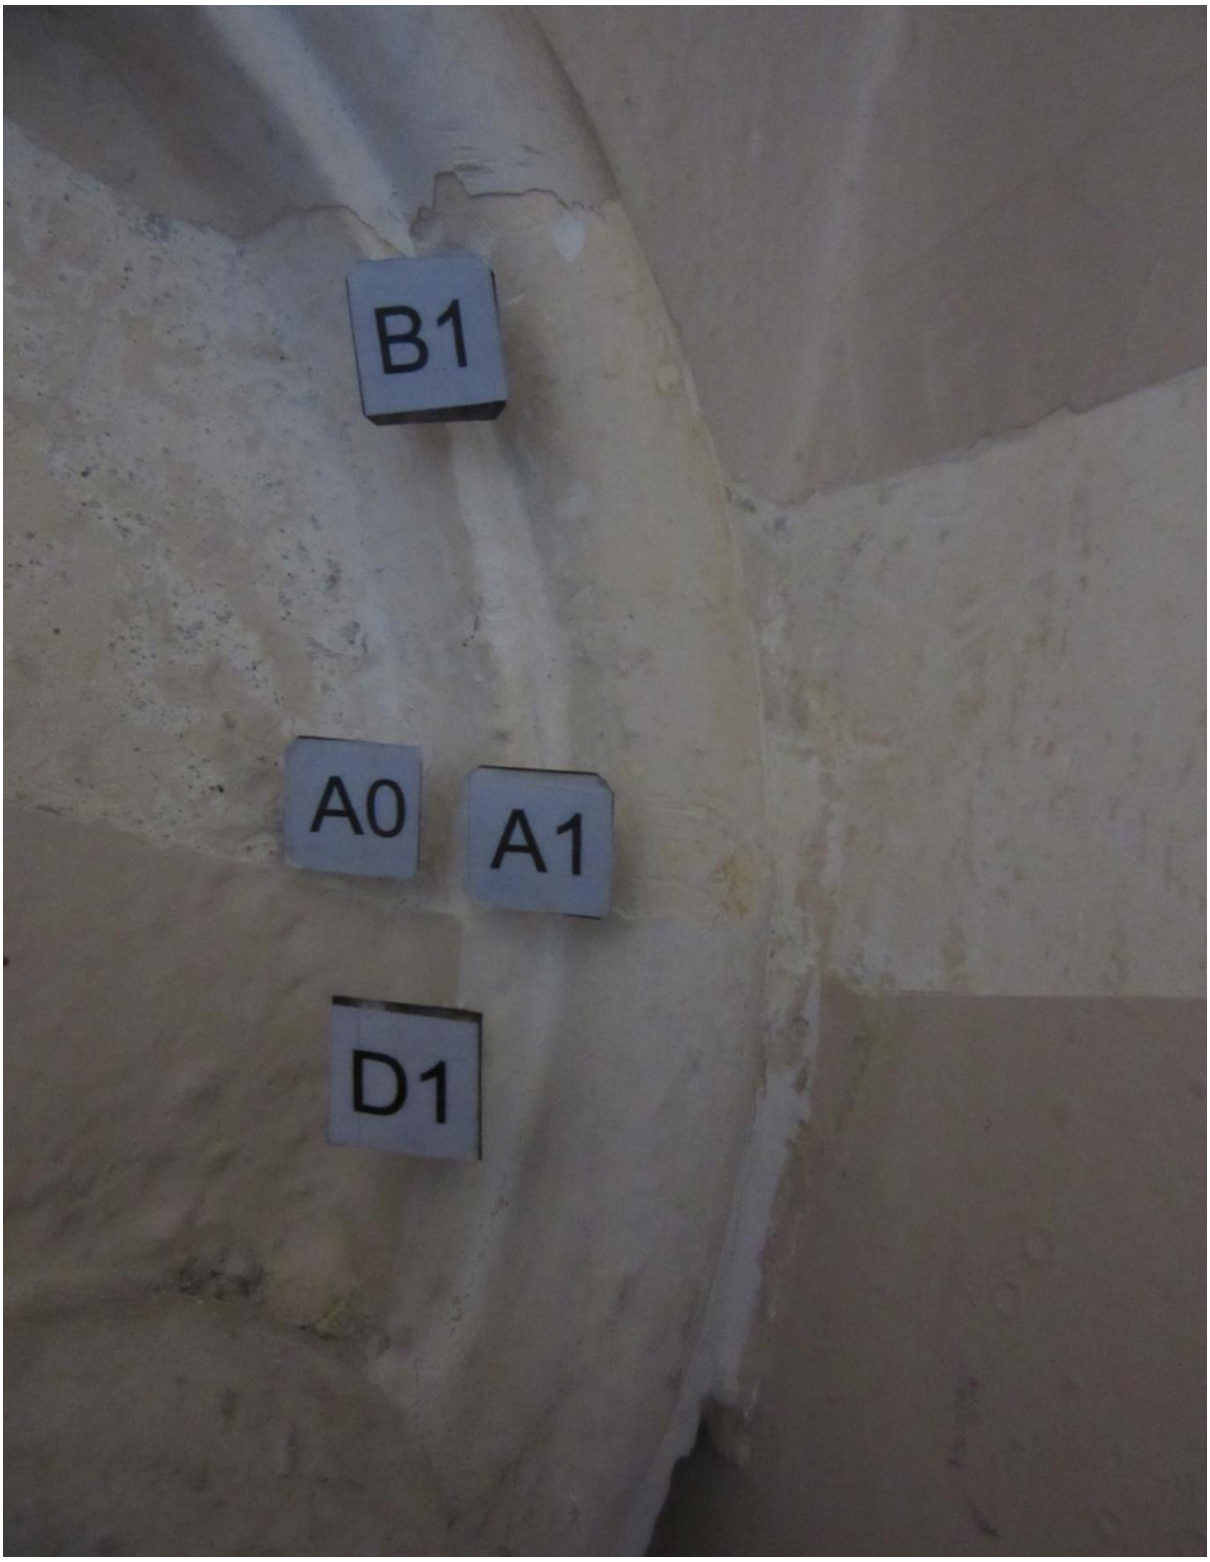
FOTO broj 148 - DETALJ SONDE broj 52

A0 u interijeru Guvernerove palače = Ovom oznakom označena je najstarija nađena, prvobitna vapneno pješčana žbuka u interijeru prvog i drugog kata Guvernerove palače građene krajem devetnaestog stoljeća, između 1893. i 1896. godine.

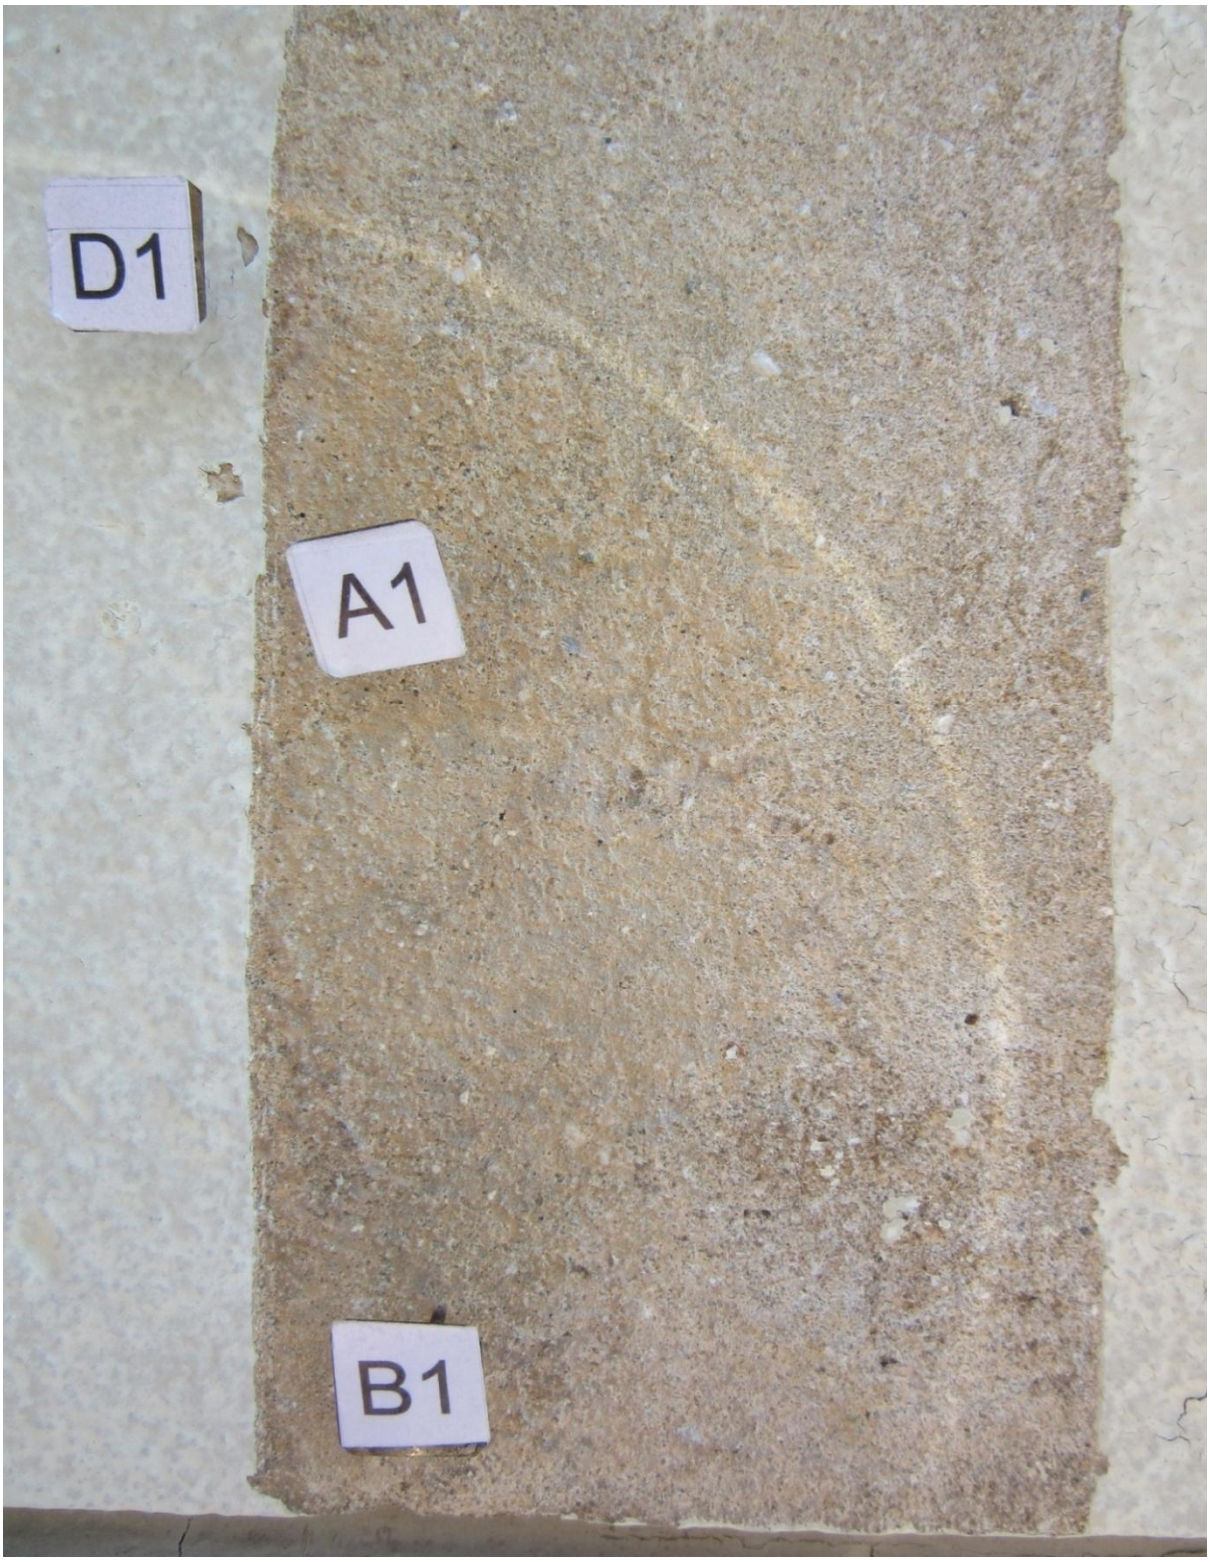
FOTO broj 156 - TOTAL DODATNE POZICIJE broj 3

A1 na pročelju paviljona = Ovom oznakom označen je najstariji nađeni oslik pročelja paviljona, prvobitan na vapneno pješčanoj žbuci A0.

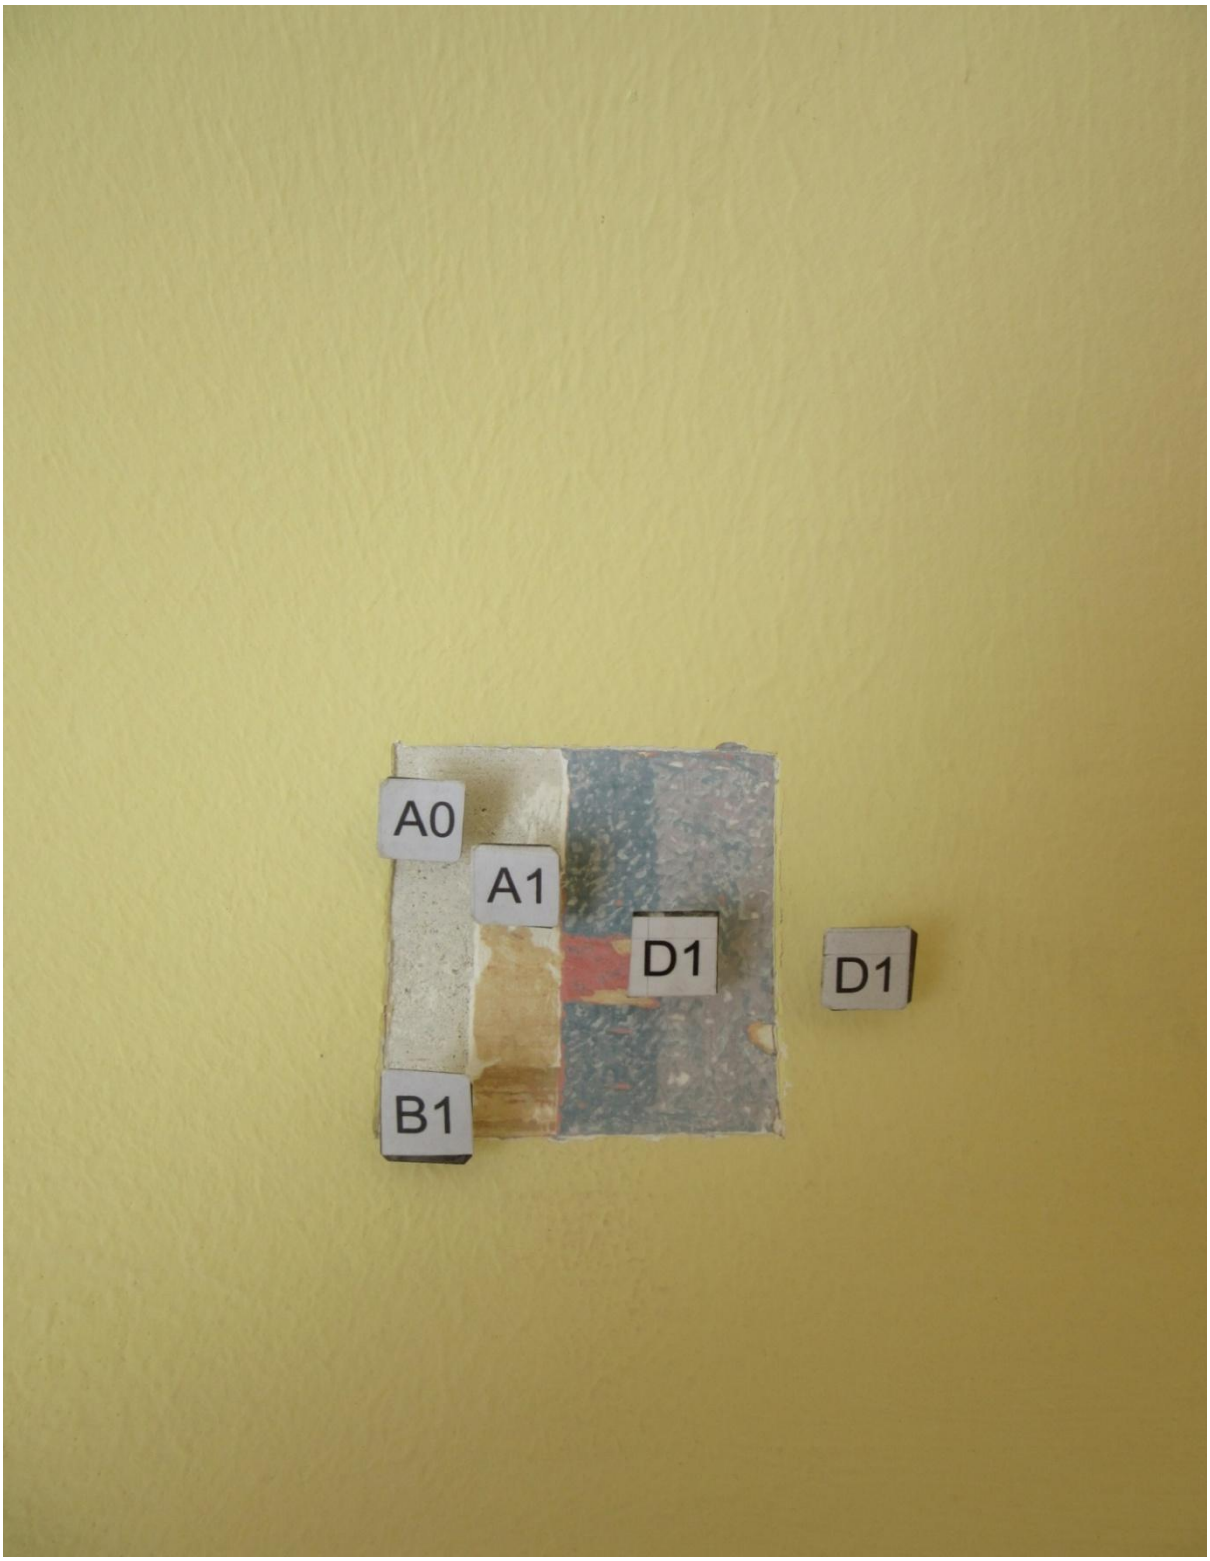
FOTO broj 162 - DETALJ SONDE broj 55

A0 u interijeru paviljona = Najstarija nađena, prvobitna vapneno pješčana žbuka u interijeru paviljona na krajnje istočnom dijelu istočnog arkadnog trijema perivoja Guvernerove palače, dovršenog 1895. godine.

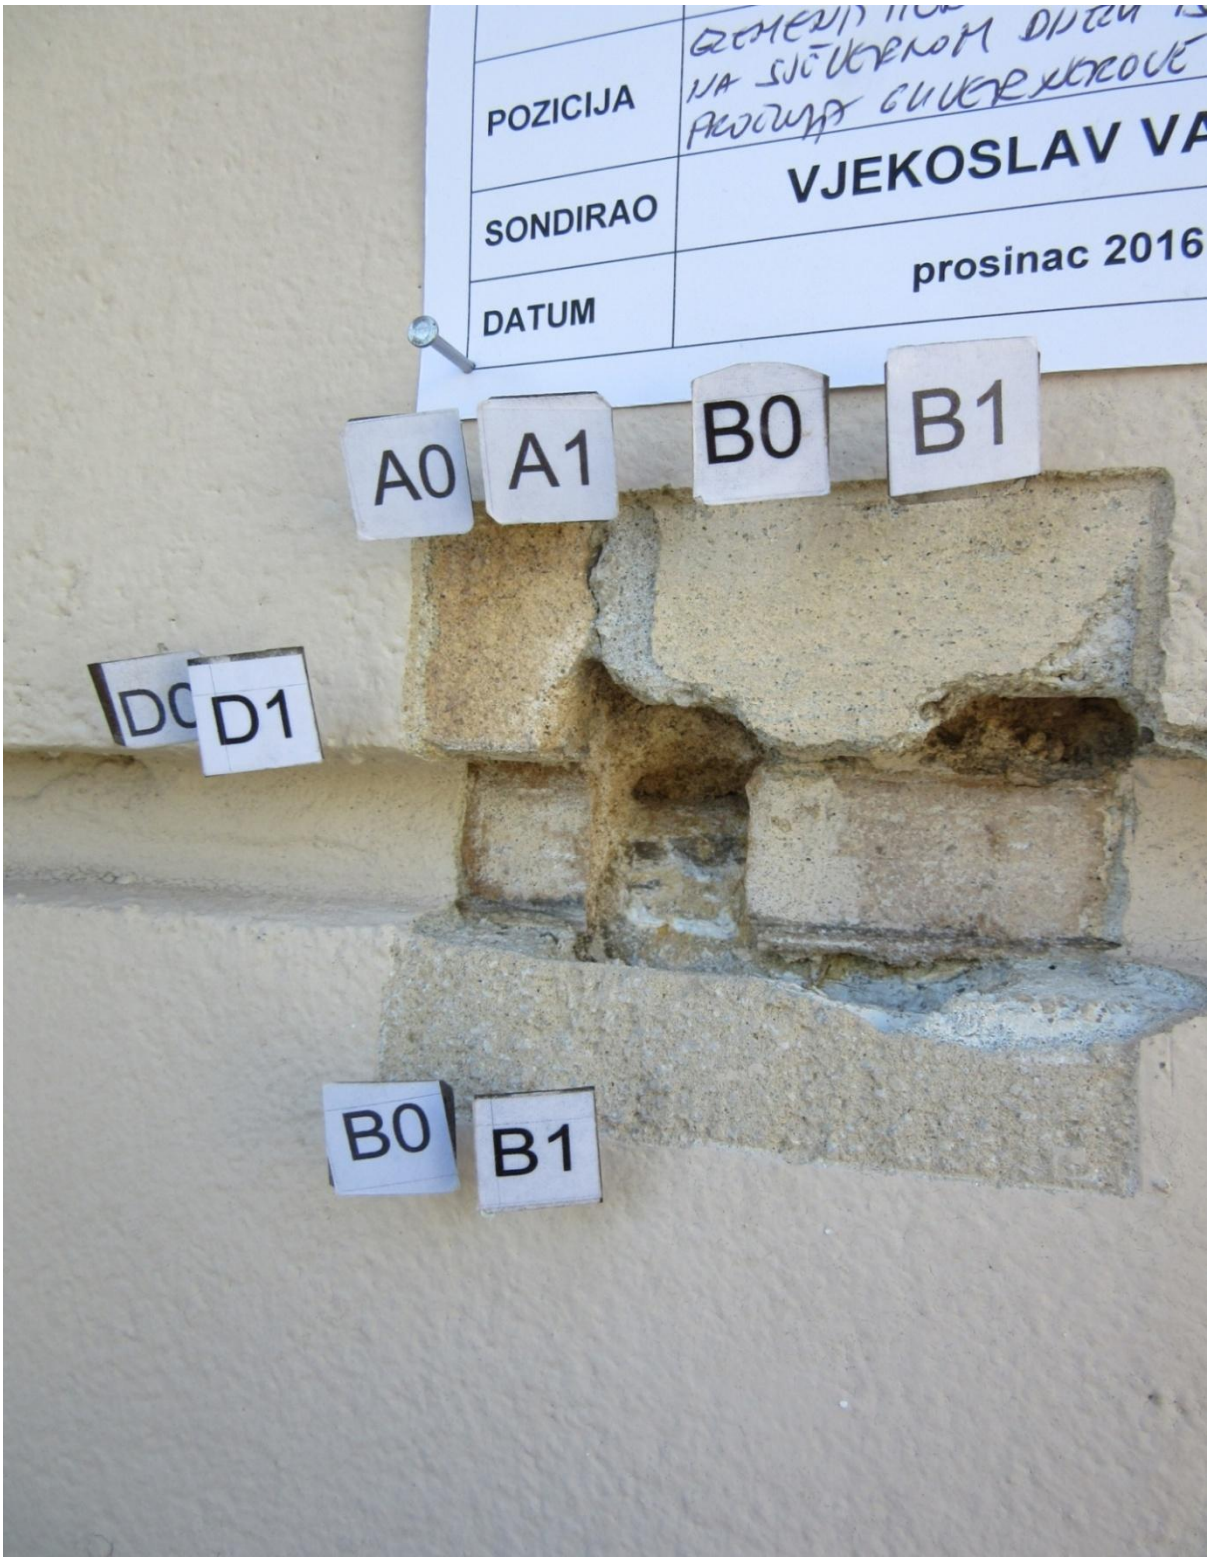
FOTO broj 165 - DETALJ SONDE broj 56

A0, A1 na pročelju Guvernerove palače = Ovom oznakom označena je najstarija nađena, prvobitna, oxidrot - ockerom i sivom bojom tonirana i kolorirana kamena žbuka na sjevernom dijelu istočnog pročelja zgrade Guvernerove palače građene između 1893. i 1896. godine.

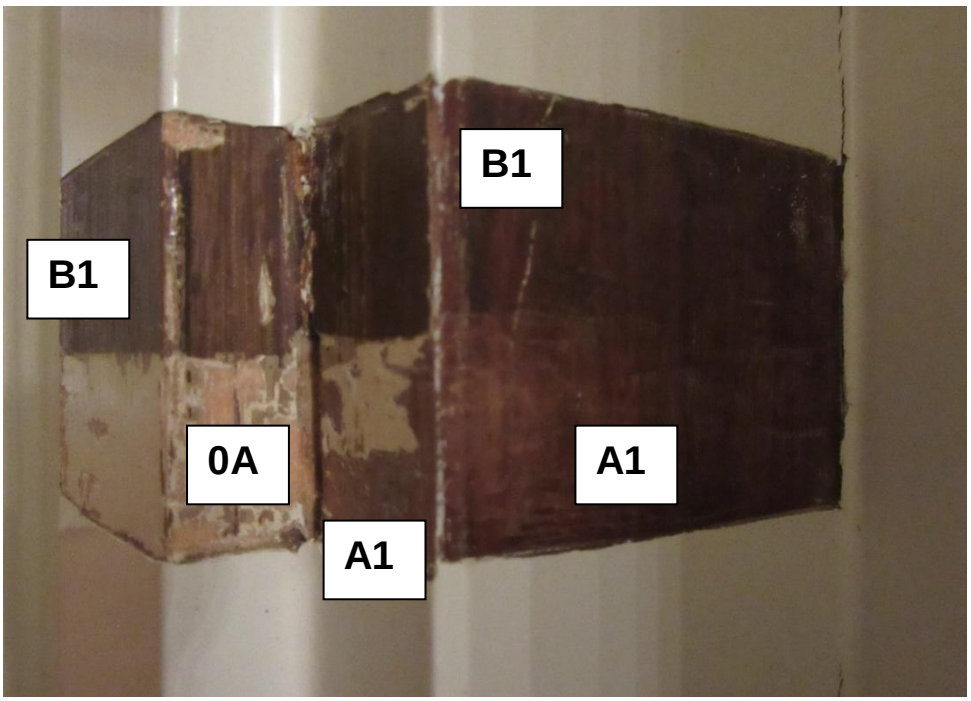
FOTO broj 169 - detalj dodatne pozicije DP-4

0A kod stolarije u interijeru Guvernerove palače = Ovom oznakom u interijeru Guvernerove palače označen je prvobitan drveni nosilac prozorske, vratne i stolarije drvenog sokla u prostorijama prvog i drugog kata.

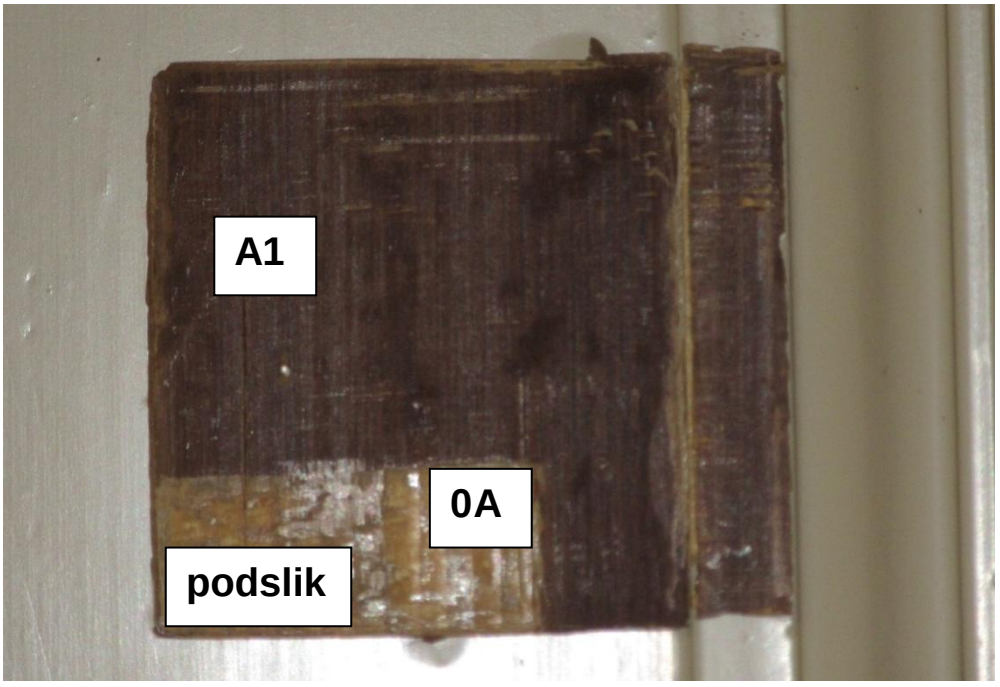
FOTO broj 171 - detalj dodatne pozicije DP-5

0A kod stolarije u interijeru Guvernerove palače = Ovom oznakom u interijeru Guvernerove palače označen je prvobitan drveni nosilac prozorske, vratne i stolarije drvenog sokla u prostorijama prvog i drugog kata.

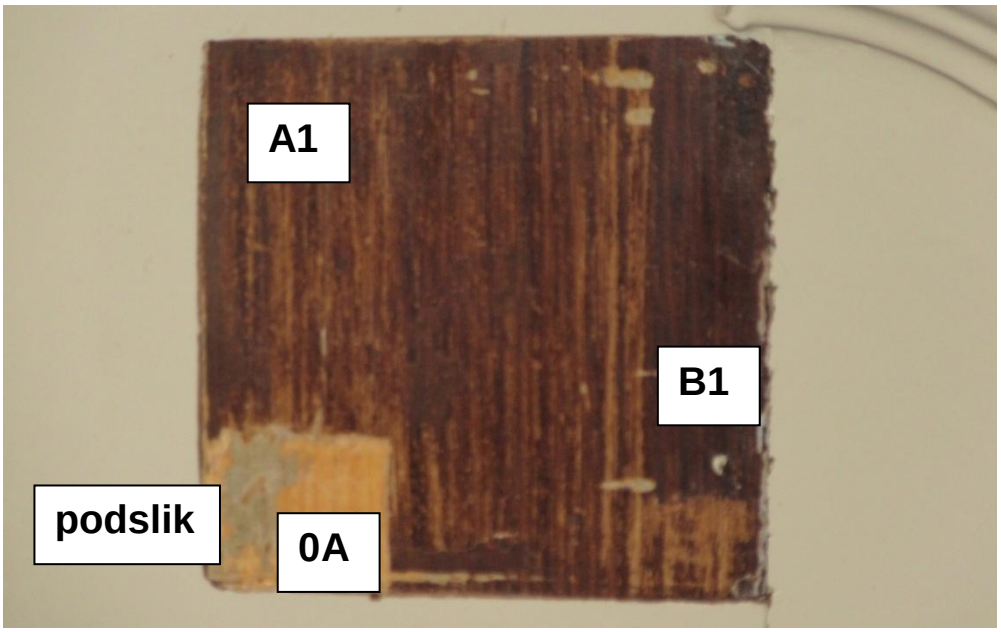
FOTO broj 173 - detalj dodatne pozicije DP-6

0A kod stolarije u interijeru Guvernerove palače = Ovom oznakom u interijeru Guvernerove palače označen je prvobitan drveni nosilac prozorske, vratne i stolarije drvenog sokla u prostorijama prvog i drugog kata.
