**POMORSKI I POVIJESNI MUZEJ
HRVATSKOG PRIMORJA RIJEKA**

(GUVERNEROVA PALAČA)

MRAMORNA DVORANA

**ELABORAT
KONZERVATORSKO-RESTAURATORSKIH
ISTRAŽIVANJA I RADOVA**

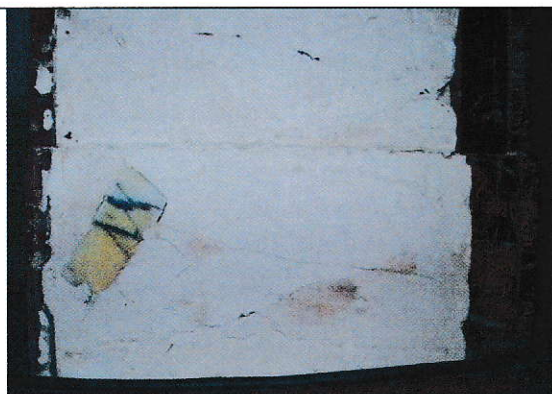
Sl. 15 U žbuci prisutan fragment mramora

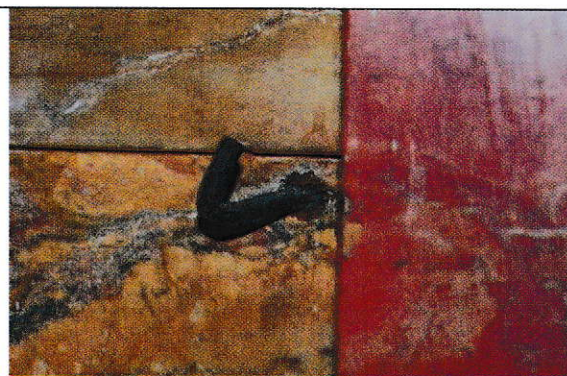
Ispod profiliranog vijenca, u središnjoj osi zidova su naknadno pozabijeni čavli. Služe kao nosači za eventualan izložbeni materijal (slike, plakati i sl.) koji nije predviđen za ovu dvoranu. Osim što estetski narušava dojam dvorane, željezo je štetno za mramor jer je podložno koroziji. U prisutnosti vlage povećava volumen, zbog čega raste pritisak na stijenkama utora u kojem se element nalazi, što dovodi do pucanja kamena. Iako su željezni čavli sidreni u drveni materijal koji ima sposobnost amortizirati dio pomaka u strukturi, to nije dovoljno osiguranje za sprečavanje takvog oštećenja.

Sl. 18 Željezni element ugrađen u drvenu posteljicu

Kako su korodirani čavli sidreni u drvo, djelovanje korozije na metal nije uzrokovao veća oštećenja na mramoru. No pitanje je vremena kada će bubrenje željeza početi stvarati pritiske na kamen te posljedično početi pucati. Iz tih je razloga potrebno ukloniti sve željezne elemente. Probe uklanjanja željeznih čavli izvedene su na istočnom zidu. Vađenje elemenata pomoću kliješta izvršeno je s lakoćom, obzirom na mekanu drvenu posteljicu. Ne predlaže se zamjena novim metalnim elementima koji bi služili za vješanje izložbenog inventara, obzirom da to nije izvorna namjena dvorane. Zaostale rupe treba zapuniti vapnenom žbukom i tonirati prema susjednim površinama.

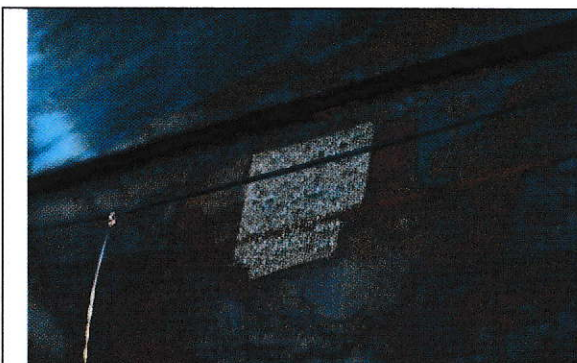
Na mramornoj oplati su zaostali zalijepljeni komadi raznih vrsta selotejpa, a koji su najvjerojatnije služili da pričvrste izložbeni materijal.

Sl. 19 Selotejp na mramornoj oplati

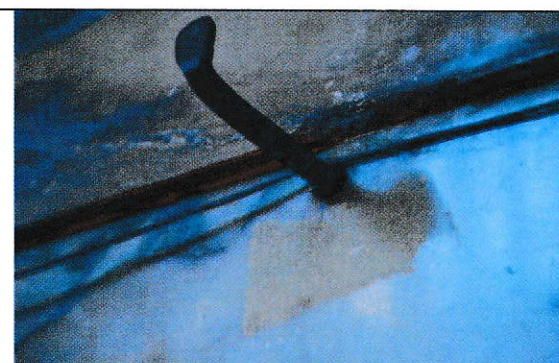
Sl. 20 Selotejp ispod željeznog čavla

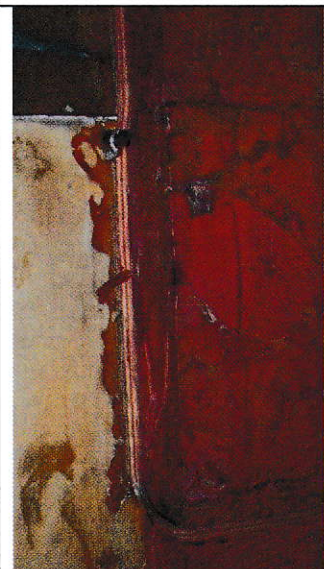
Kitovi i ljepljiva kojima su pričvršćeni kablovi za struju nagrđuju mramornu oplatu. Kablovi su provedeni iznad mramornih ploča, a lijepljeni su tamnim kitovima na neuredan način, da i do nekoliko centimetara prekrivaju mramorne površine.

*Sl. 21 Kitom pričvršćen
kabel za struju*

Probe čišćenja kitova i ljepila kojima su pričvršćeni kabeli struje za svjetiljke učinjene su Toluenom u kombinaciji sa mehaničkim čišćenjem špatulicama. Ova onečišćenja su se također učinkovito uklanjala Morovom pastom. Nakon 3 minute pasta je omekšala materijal koji se skalpelima lako uklonio. Preporuka: čistiti Morovom pastom sveukupne površine, pa tako i one prekrivene zakitima.

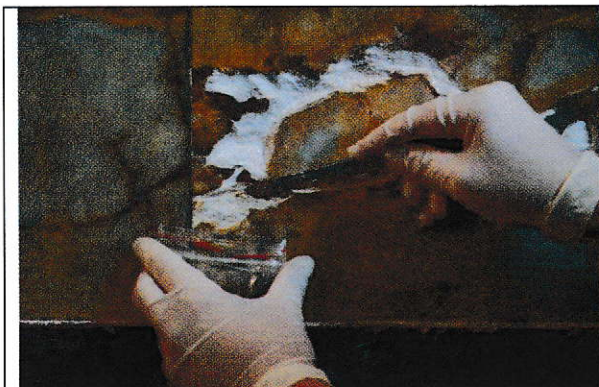
Sl. 35 Uzorkovanje soli sa mramora Giallo Siena na sjevernom zidu

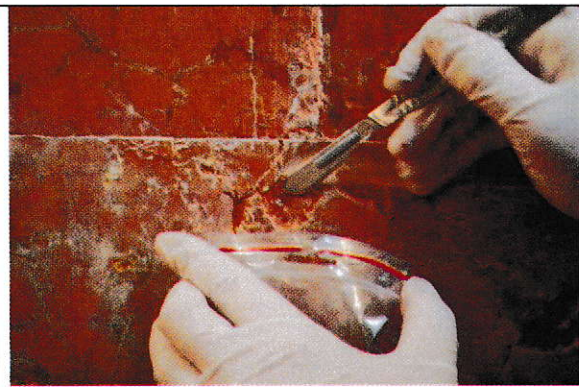
Sl. 36 Uzorkovanje praškastog osipavanja sa mramora Rosso Verona na sjevernom zidu

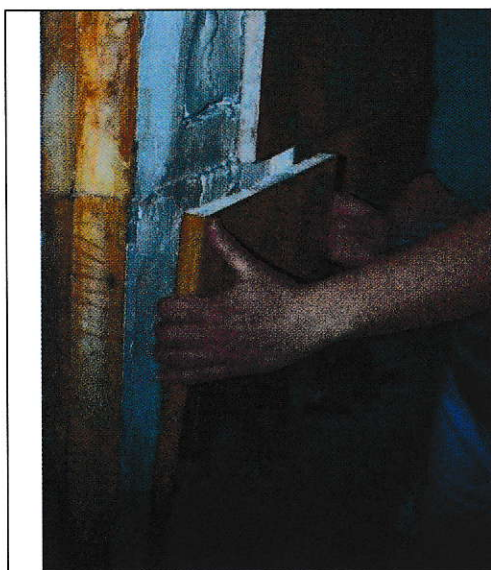
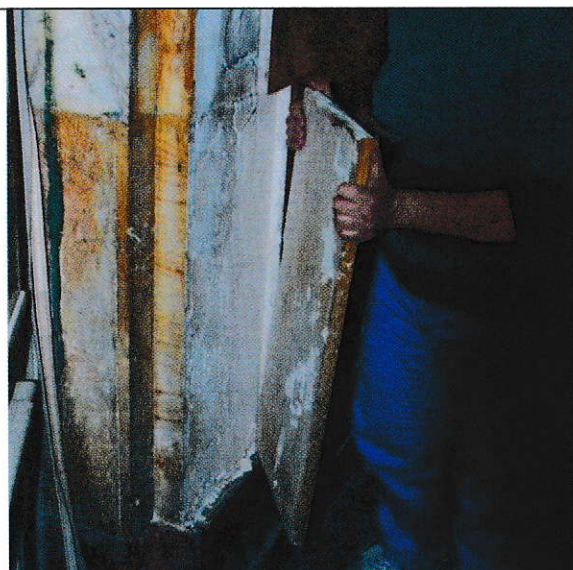
Sl. 37 Demontaža nestabilne ploče sa istočnog zida

Sl. 38 Demontaža nestabilne ploče sa istočnog zida

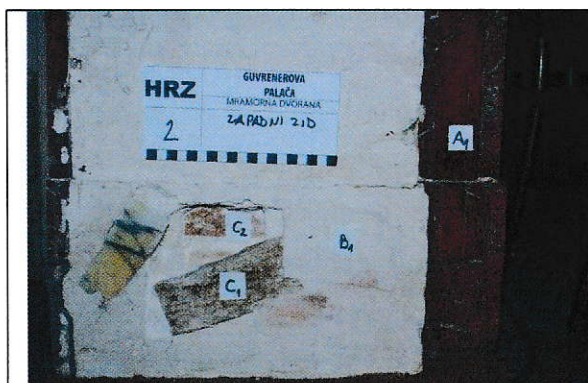
Nakon demontaže tri nestabilnih ploča sa istočnog zida, na tom mjestu, desno od vrata su učinjene dvije sonde. Ostale tri sonde napravljene su na zapadnom (dvije) te na južnom (jedna) zidu. Sondiranjem slojeva ustanovljeno je da je ispod mramornih ploča (debljine 2 centimetara) vapnena žbuka u dva sloja različite čvrstoće. Ispod žbuke se kao građevni materijal nalazi kamen na kojem se mjestimično uočava špric nanos gašenog vapna koji se u graditeljstvu nanaša prije slojeva same žbuke. Umjesto kamenom, unutrašnji zapadni zid je građen opekom. Na sondama istočnog i zapadnog zida, žbuka netom ispod mramora je intenzivno bijele boje i nalik je na kredu, dok je na sjevernom i južnom zidu žbuka tvrđe konzistencije sa većim udjelom punila. Takva žbuka se ponavlja u drugom sloju na svim zidovima. Na istočnom zidu se također pojavljuje tanki nanos trećeg sloja žbuke, iznad samog kamena. Taj se sloj osipava jer je izgubio vezivnu komponentu.

Sl. 39 Sonda na bočnom dijelu zapadnog pregradnog zida

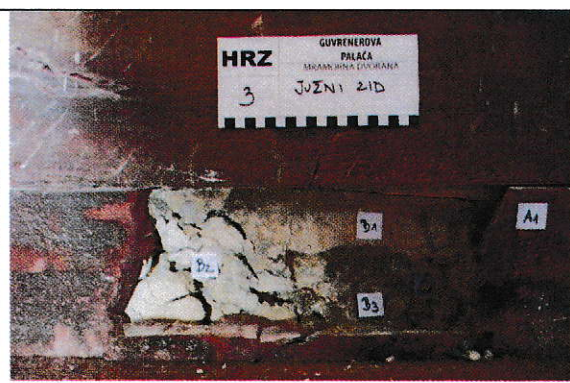
Sl. 40 Sonda ispod odlomljenog dijela profilavije na južnom zidu

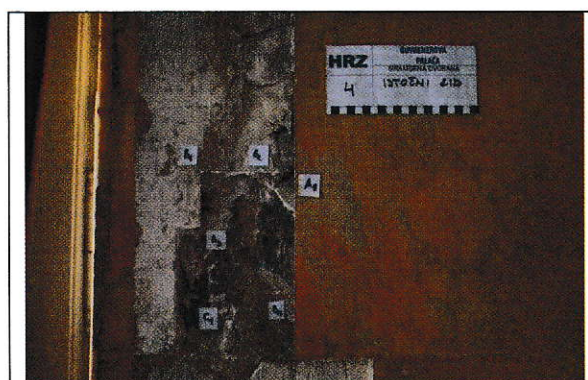
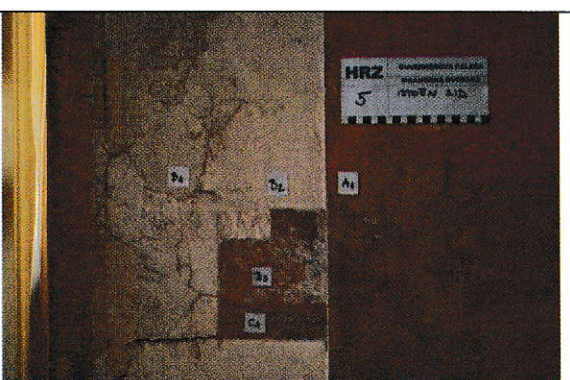
Sl. 41 Sonda na istočnom zidu

Sl. 42 Sonda na istočnom zidu

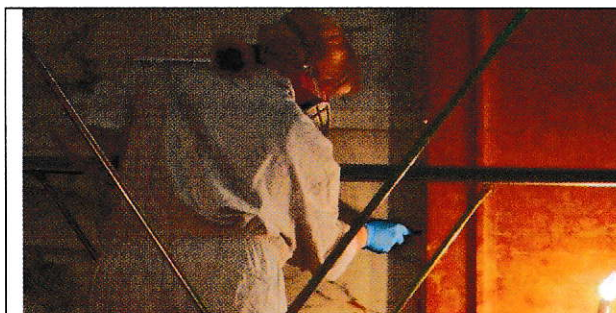
Sl. 57 Čišćenje zaostalih ljepila i zakita Toluenom i skalpelom

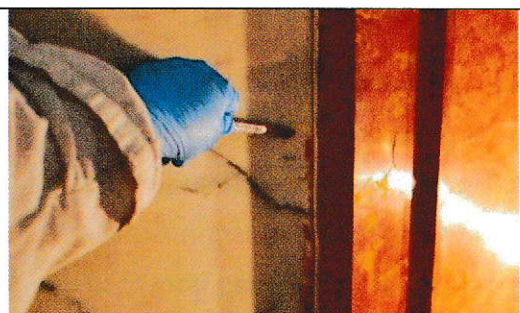
Sl. 58 Nakon nanašanja Morove paste zakiti se uklanjaju skalpelima

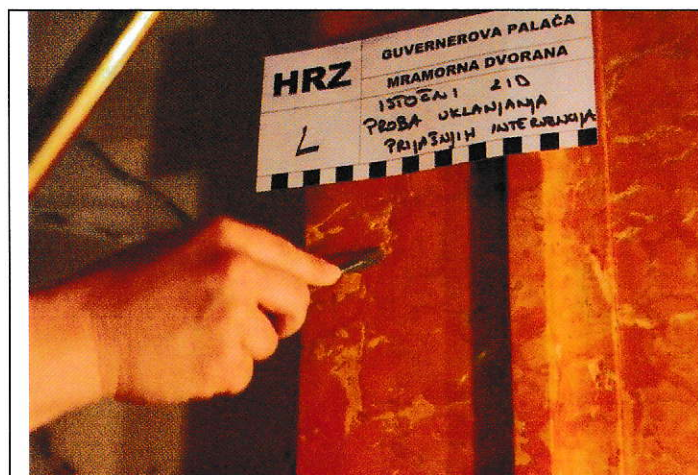
Veće pukotine na pločama su zakitane najvjerojatnije nekim poliesterskim smolana. Vremenom je materijal popustio te popucao po osnovi kamena. Obzirom da i bojom naglašava oštećeni mramor, djeluje neuredno i narušava estetsku vrijednost dvorane. Rekonstrukcije manjih oštećenja nastalih ljuskanjem površina su izvedene pigmentiranim gipsom ili vapnenim žbukama. Probe uklanjanja kitova te manjih rekonstrukcija izvedene su ručnim klesarskim alatom (dlijetima), skalpelima i plastičnim četkicama, a površine su se naknadno isprale vodom.

Sl. 59 Uklanjanje ranijih intervencija skalpelima

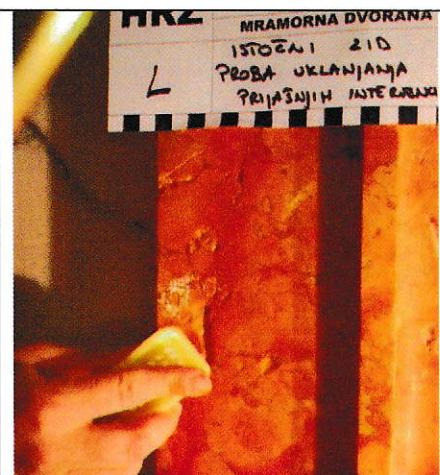
Sl. 60 Dočišćavanje zapuna plastičnim četkicama

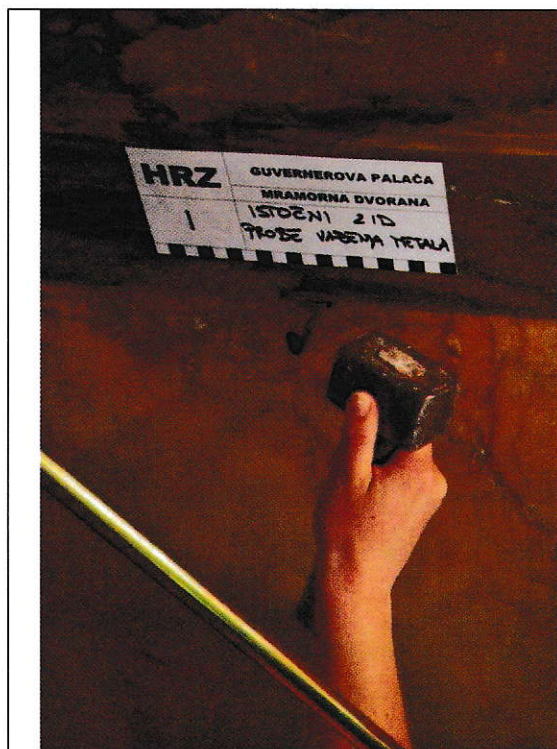
Sl. 61 Željezni će element popustiti ako se predhodno malo pokucka čekićem

Svi željezni elementi biti će uklonjeni pomoću kliješta. Ukoliko se u jednoj rupi nalazi više elemenata potrebno ih je pažljivo izvaditi jednog po jednog. Ako se čini da su čavli vezani korozijom potrebno je lagano kuckati na bočne strane čavla kako bi se odvojili.

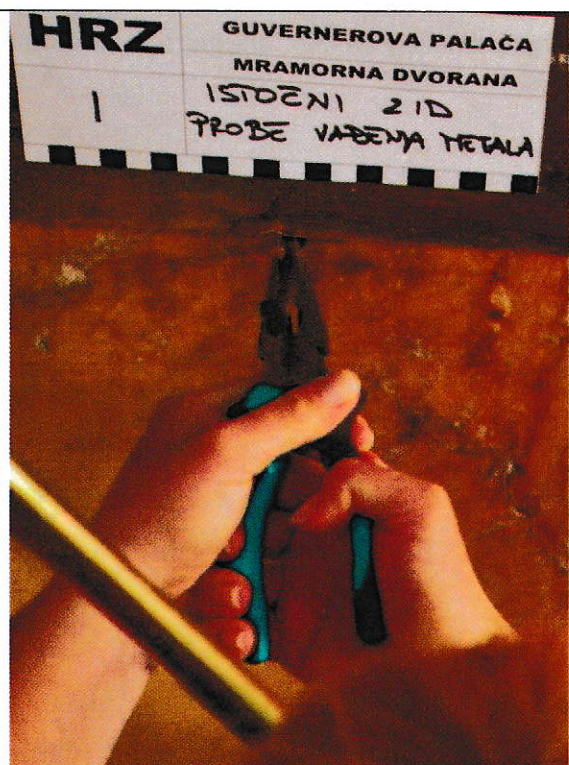
Sl. 62 Uklanjanje željeznih elemenata kliještima

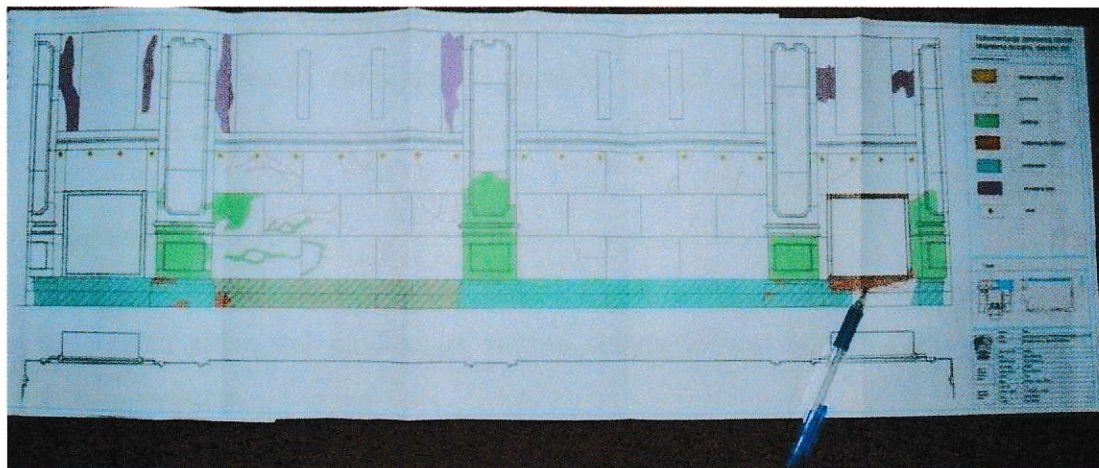
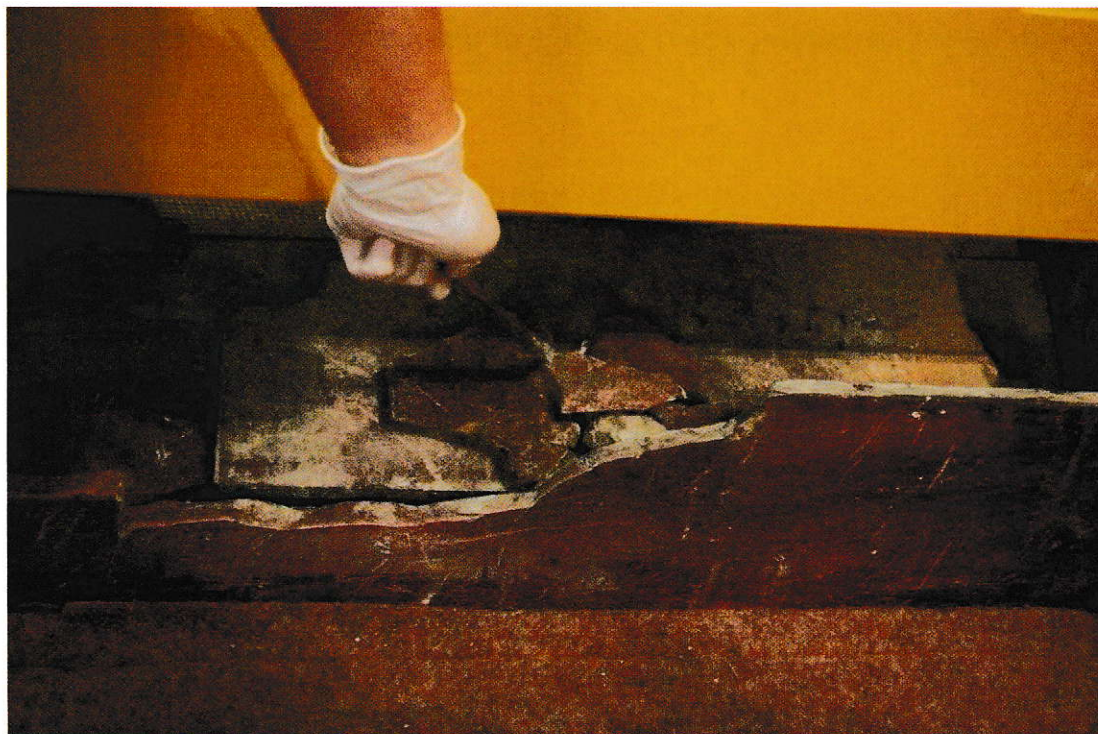
LAB. BROJ	MJESTO UZORKOVANJA
19769	Uzorak 8, istočna strana sjevernog zida, ispod klime, mramor donjeg profila, označeno na slici 1. i 2.

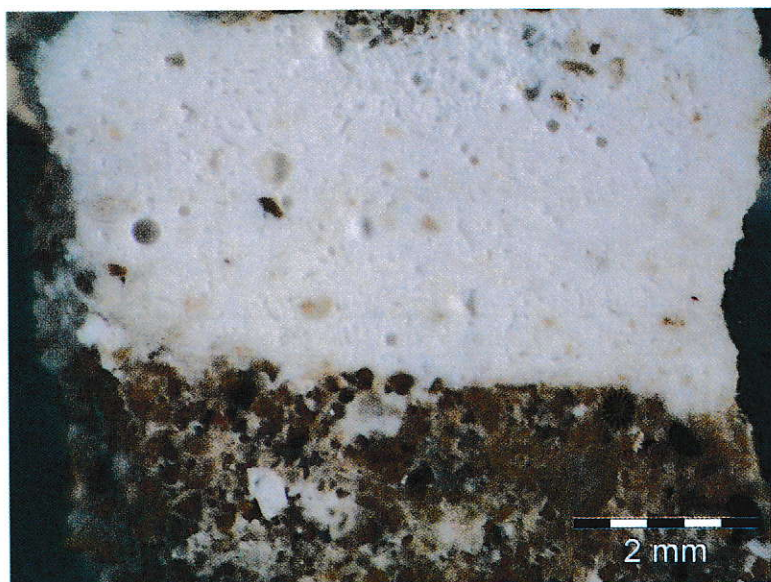
Slika 3. Mikrofotografija poprečnog presjeka uzorka žbuke lab. br. 19763

U gornjem bijelom sloju uzorka vidljiva su zaobljena i uglata zrnca punila pretežno bijele, sive, žućkaste, boje. Na površini od 21,32 mm² uzorka pomoću umjerenog programa za mikroskopsku analizu Olympus Analysis Five izmjereno je da se uzorak sastoji od 98,1 % veziva i 1,9 % punila (odnos vezivo - punilo cca 1,5:1).

U donjem žućkastom sloju vidljiva su zaobljena i uglata zrnca sitnijeg punila, pretežno prozirne, bijele, sive, žućkaste, crvenkaste, sive i crne boje, te mjestimično sitnije bijele grudice karbonatnog veziva te usitnjena opeka. Kemijskom analizom uzorka ustanovljeno je da se sastoji 29,6% (mas.) topljivog dijela (vapneno vezivo) te 70,4% (mas.) netopljivog dijela (punila) (odnos vezivo – punilo cca 1:2,4).

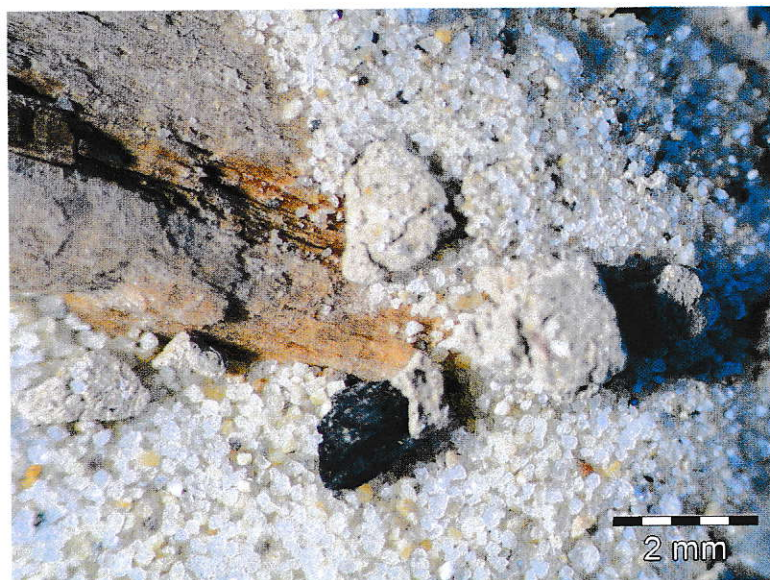
Slika 5. Mikrofotografija punila donjeg sloja žbuke lab. br. 19673

- zrna sitnog šljunka granulacije (>2 mm) – **0,06%**(mas.)
- zrna vrlo krupnog pijeska granulacije (1-2 mm) – **0,5%**(mas.)
- zrna krupnog pijeska granulacije (0.5 - 1 mm) – **0,8%**(mas.)
- zrna srednjeg pijeska granulacije (0.25 - 0.5 mm) – **2,4%**(mas.)
- zrna sitnog pijeska granulacije (0.125mm - 0.25 mm) – **88,4%**(mas.)
- zrna vrlo sitnog pijeska granulacije (63µm - 0.125 mm) – **6,7%**(mas.)
- prah ili silt te glina (< 63µm) **0,4%** (mas.)

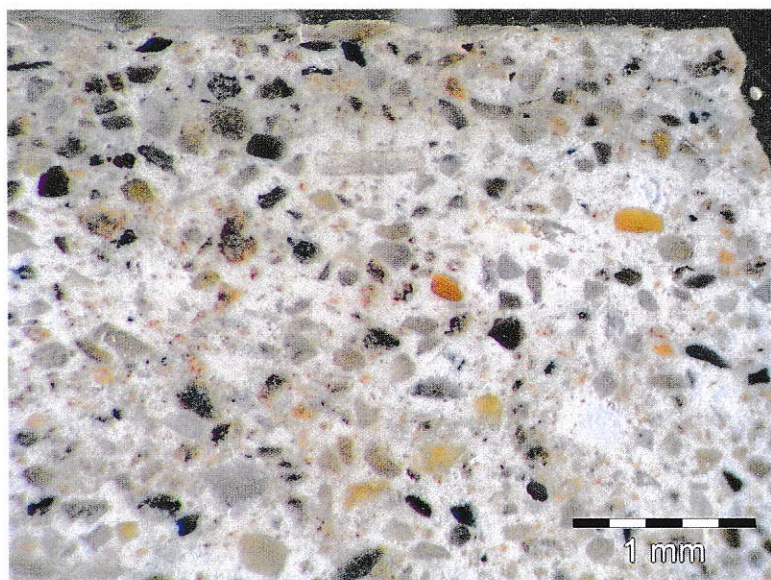
Slika 6. Mikrofotografija poprečnog presjeka uzorka žbuke lab. br. 19764

U uzorku vidljiva su zaobljena i uglata zrnca punila pretežno bijele, sive, žučkaste, crvenkaste i crne boje i mjestimično sitnije bijele grudice karbonatnog veziva.

Kemijskom analizom uzorka ustanovljeno je da se sastoji 82,6% (mas.) topljivog dijela (vapneno vezivo) te 17,4% (mas.) netopljivog dijela (punila) (odnos vezivo – punilo cca 4,7:1).

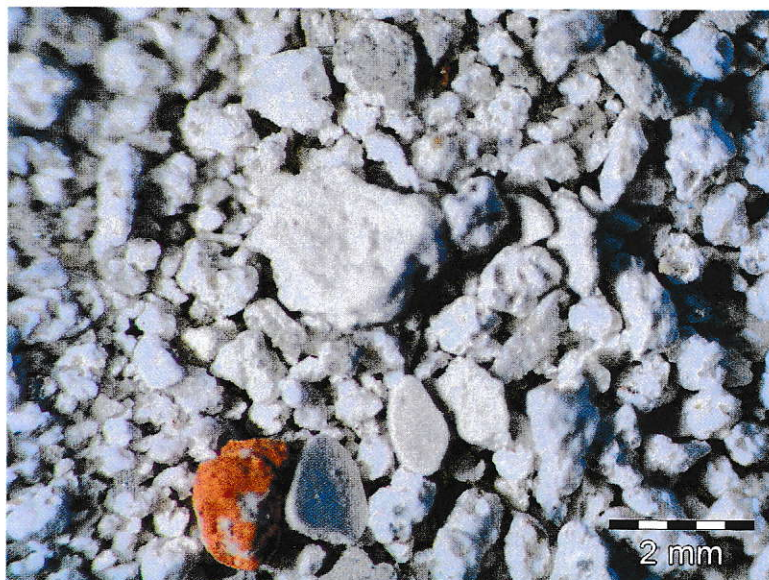
Slika 7. Mikrofotografija punila žbuke lab. br. 19674

zrna vrlo sitnog pijeska granulacije (63µm - 0.125 mm) –**10,2%**(mas.)

prah ili silt te glina (< 63µm) **2,4%** (mas.)

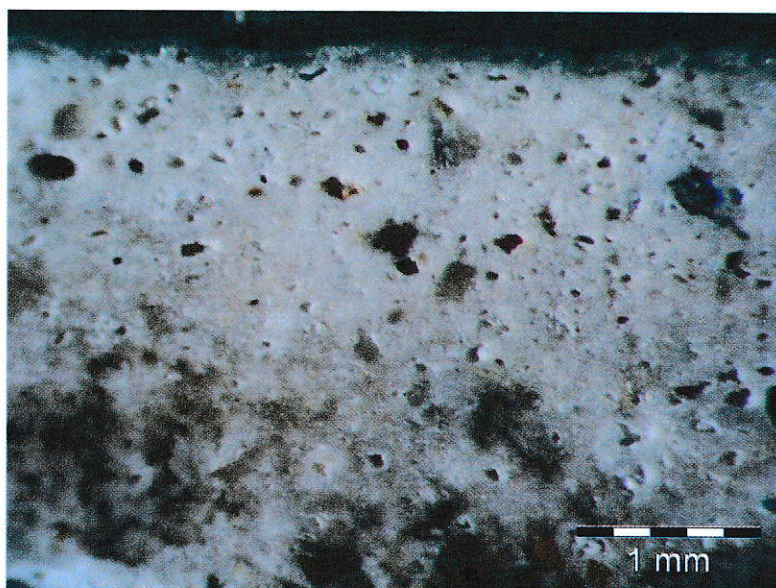
Slika 8. Mikrofotografija poprečnog presjeka uzorka žbuke lab. br. 19765

Uzorak je bijela žbuka, jače čvrstoće.

U uzorku vidljiva su zaobljena i uglata zrnca punila pretežno bijele, sive, žučkaste boje. Na površini od 6,56 mm² uzorka pomoću umjerenog programa za mikroskopsku analizu Olympus Analysis Five izmjereno je da se uzorak sastoji od 98,2 % veziva i 1,8 % punila (cca 100% vezivo).

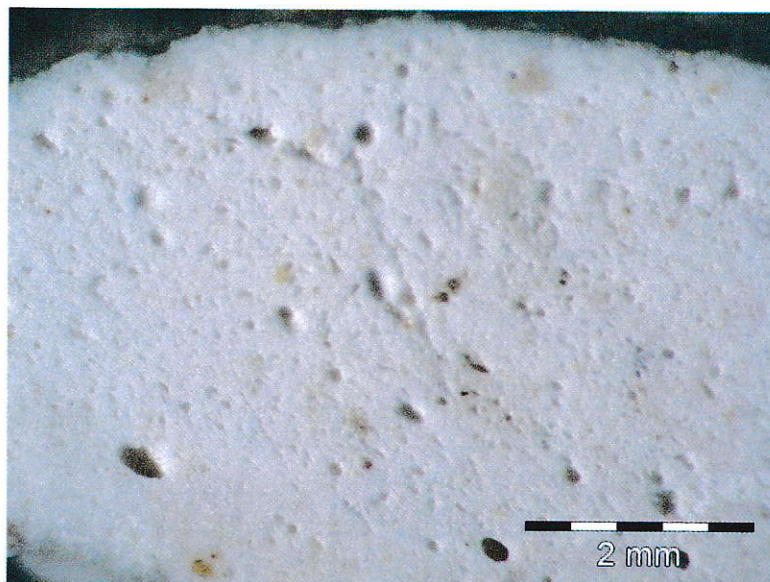
Slika 10. Mikrofotografija poprečnog presjeka uzorka žbuke lab. br. 19766

Uzorak je bijela žbuka, jače čvrstoće.

U uzorku vidljiva su zaobljena i uglata zrnca punila pretežno bijele, sive, žučkaste boje. Na površini od 19,41 mm² uzorka pomoću umjerenog programa za mikroskopsku analizu Olympus Analysis Five izmjereno je da se uzorak sastoji od 99,6 % veziva i 0,4 % punila (cca 1000% vezivo).

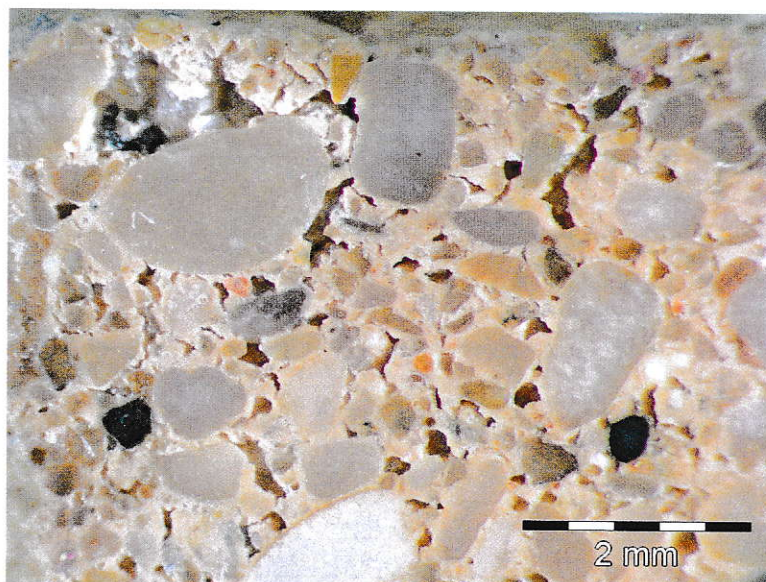
Slika 12. Mikrofotografija poprečnog presjeka uzorka žbuke lab. br. 19767

Uzorak je žbuka žučkaste boje, jače čvrstoće.

U uzorku vidljiva su zaobljena i uglata zrnca punila pretežno bijele, sive, žučkaste i crne boje. Na površini od 20,25 mm² uzorka pomoću umjerenog programa za mikroskopsku analizu Olympus Analysis Five izmjereno je da se uzorak sastoji od 54,3% veziva i 45,7 % punila (odnos vezivo - punilo cca 1,1:1).
